## 改善箇所説明図

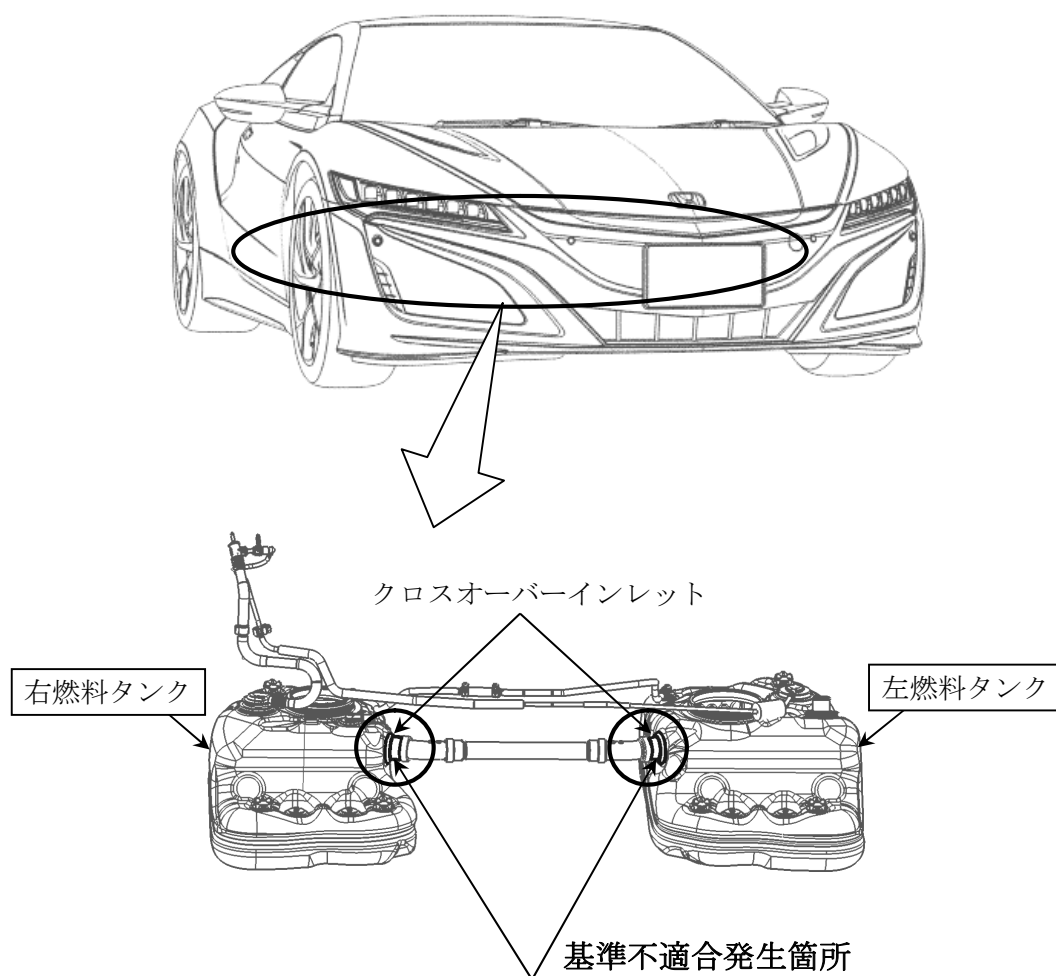
樹脂製左右燃料タンクにおいて、溶着設備の条件設定が不適切なため、左右燃料タンクを連結するクロスオーバーインレットの接合面が部分的に溶け込み不足となっているものがある。そのため、走行中の振動等により当該接合面が剥離し、燃料が漏れるおそれがある。

全車両、左右燃料タンクを良品と交換する。

注：  は交換部品を示す。

識別：運転者席側ドアチェッカ下側取付ボルト頭部に黄色ペイントを塗布する。
