## 改善箇所説明図

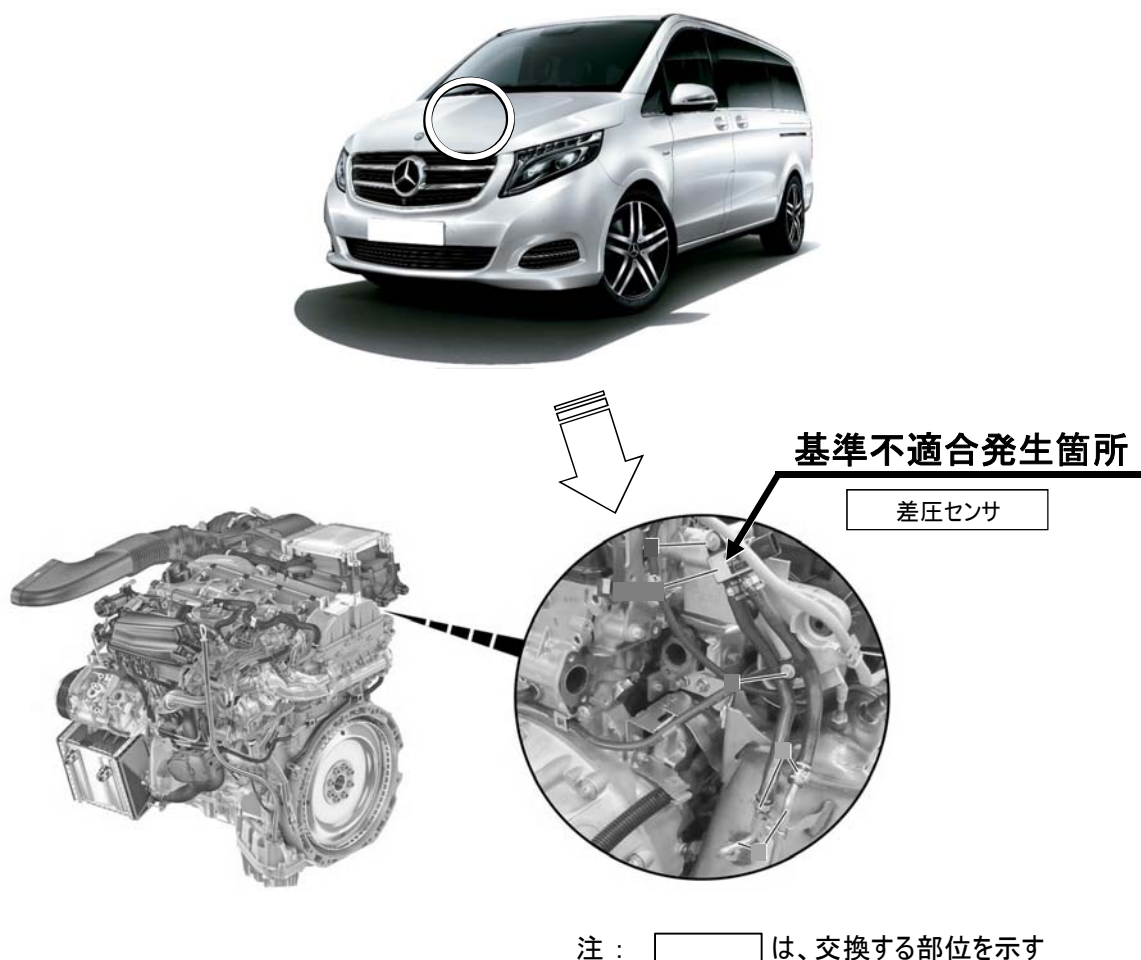
排気ガスの差圧センサ製作時において、センサ出力の公差設定が不適切なため、使用過程においてエンジンコントロールユニットが故障を検出するものがある。そのため、エンジン警告灯(MIL)が点灯し、排気ガス浄化装置(DPF)及び排気ガス再循環装置(EGR)が停止して、保安基準第31条の基準に適合しなくなるおそれがある。

全車両、差圧センサを良品と交換する。

識別: 車台番号の付近に黄色ペイントを塗布する。
