## 改善箇所説明図

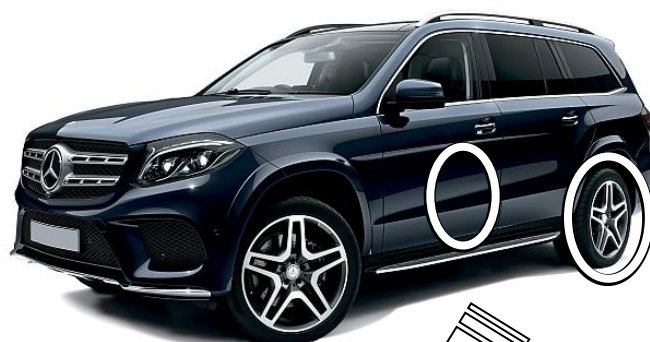
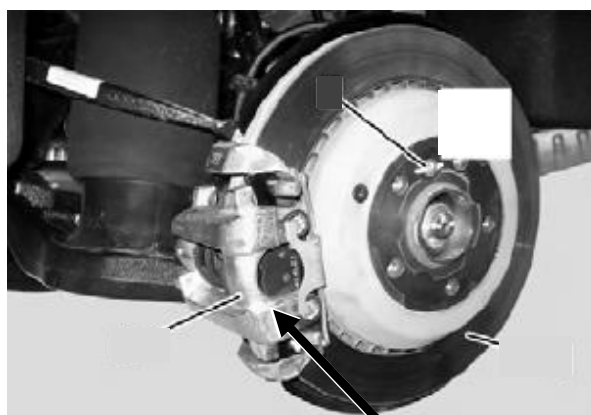
リアブレーキキャリパ

リアブレーキのキャリパピストンにおいて熱処理加工が不適切なため、リアブレーキの油圧回路内に気泡が発生するものがある。そのため、ブレーキペダルの踏みしろが増加するおそれがある。

全車両、リアブレーキ油圧回路のエア抜きを行う。

識別：車台番号の付近に黄色ペイントを塗布する
