## 改善箇所説明図

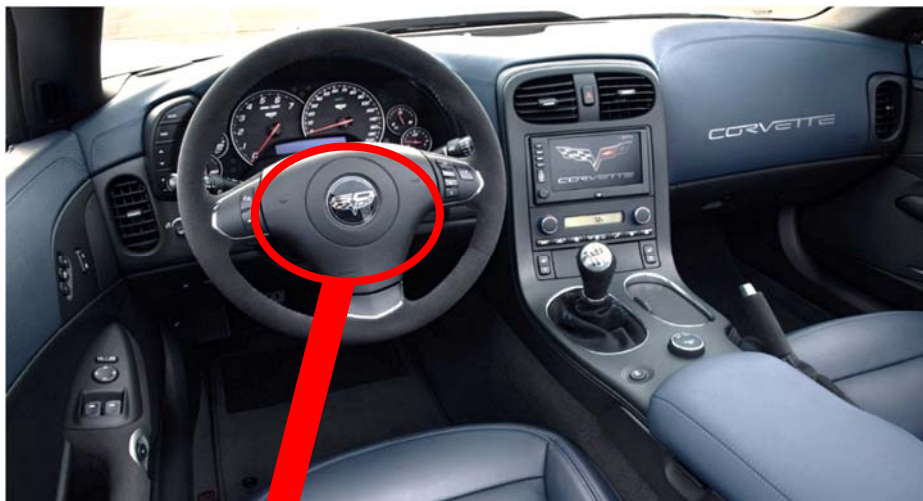
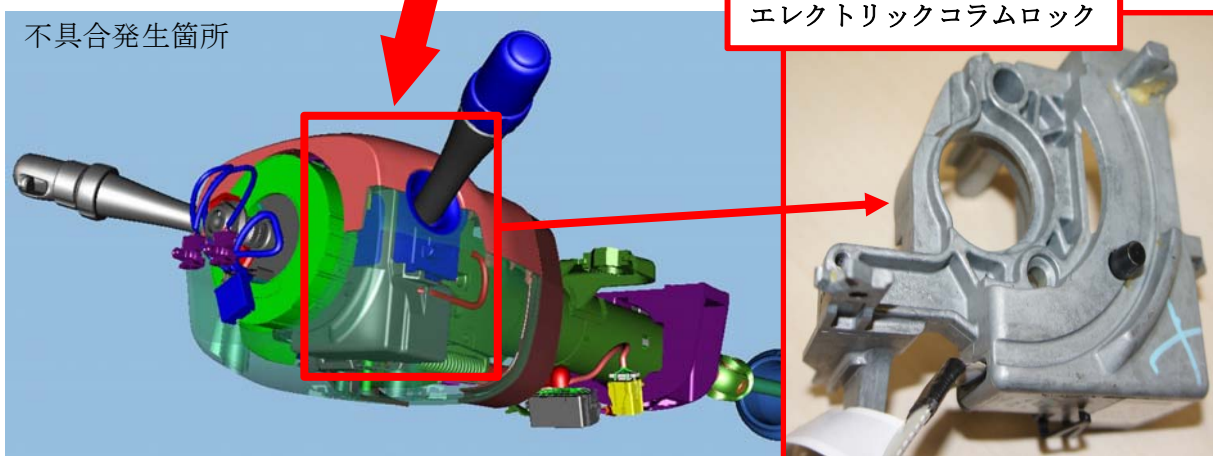
エレクトリックコラムロック

不具合発生箇所

施錠装置のエレクトリックコラムロックにおいて、内部のロックピン駆動機構の素材が不適切なため、高温多湿の環境下で使用を続けると、当該駆動機構部が変形することがある。そのため、駆動抵抗が増大し、最悪の場合、ハンドルロックが解除できず、エンジンが始動できないおそれがある。

全車両、エレクトリックコラムロックを対策品に交換する。

エンジンフード左側ヒンジ取付ナット部に赤色ペイントを塗布する。
