## 改善箇所説明図

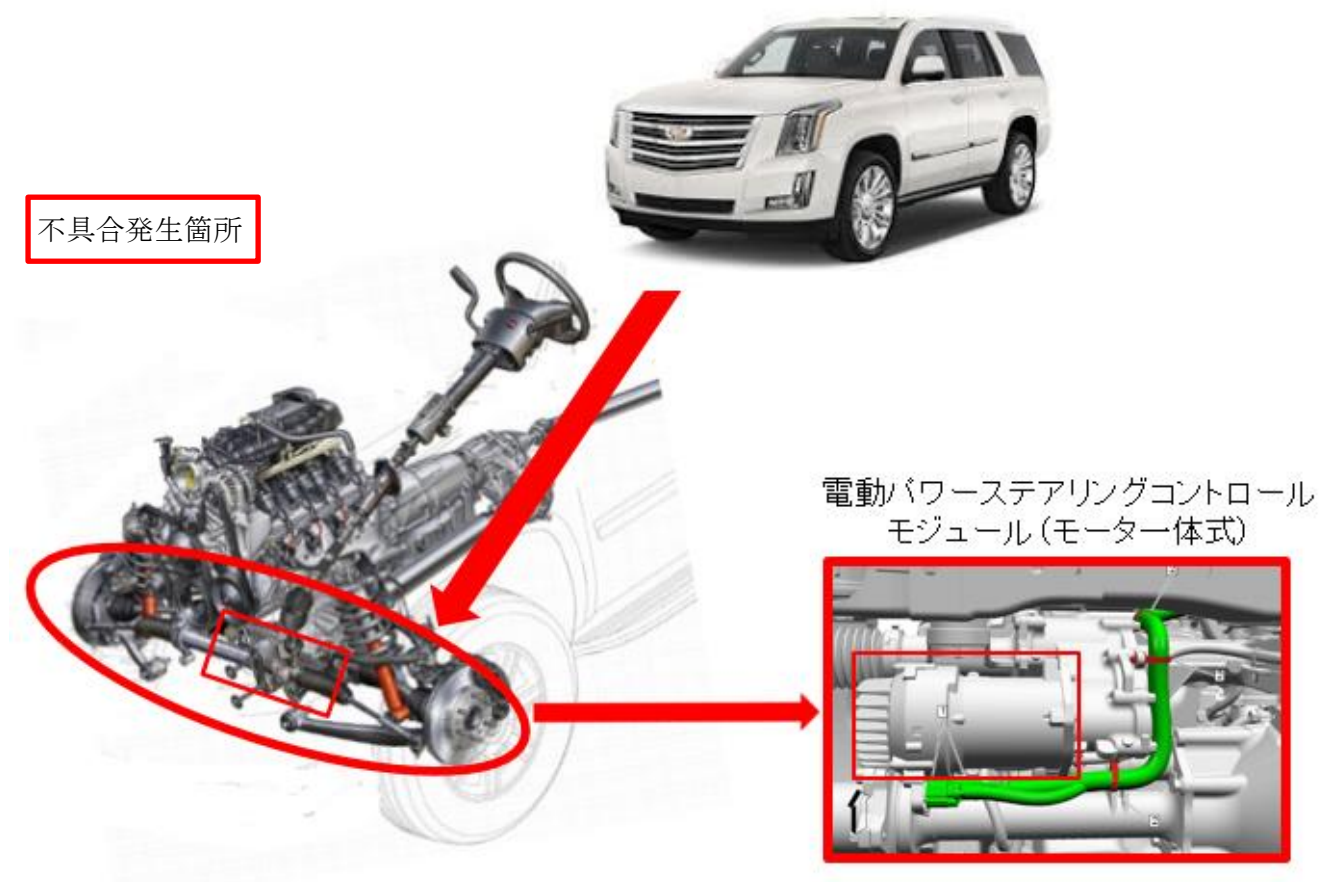
電動パワーステアリングを制御するコントロールユニットの制御プログラムが不適切なため、低速旋回時に電動モーターに高負荷がかかると電動パワーステアリングの機能が停止することがある。そのため、警告灯が点灯し、ステアリングの操作力が増大するおそれがある。

全車両、電動パワーステアリングコントロールモジュールの制御プログラムを対策プログラムに書き換える。

左側Aピラー下部ドアヒンジ下方に青色ペイントを塗布する。
