# 改善箇所説明図

### 不具合の内容

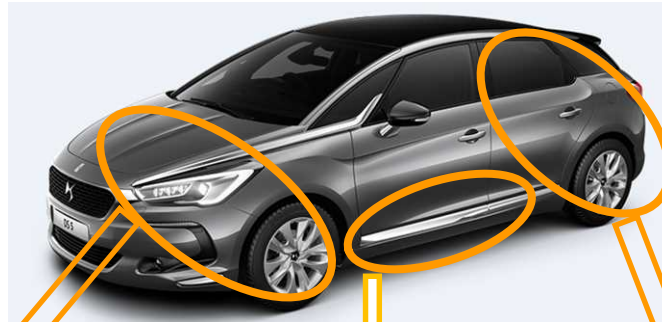
①フロントサブフレーム  
取付ボルトおよびナ  
ット 6 本

黄色ペイント

②フロントショックア  
ブソーバー  
下部取付ボルト 4 本、  
フロントロアアームピ  
ボット取付ボルト 2 本

③フロントブレーキ  
キャリパーサポートおよび  
フロントブレーキキャリパ  
ー取付ボルト 8 本  
ブレーキホース取付ボルト  
2 本

サスペンション（フロント、リア）、ブレーキキャリパ（フロント、リア）、フロントサブフレーム、リアクロスメンバー、アンダーボディーデフレクターの取付けボルト等において、締め付け工具のトルク設定が不適切なため、締め付けトルクが不足しているものがある。そのため、走行振動等により当該部位が緩み、異音が発生し、最悪の場合、走行安定性、制動能力が失われるおそれがある。また、ボルト等が脱落した場合は他の交通に影響を及ぼすおそれがある。

全車両、各部位の取付けを規定トルクで締め付ける。また、クリップが損傷している場合は新品に交換する。

助手席側フロントショックアブソーバー下部取付ボルトの上下2つのボルトの上側に黄色のペイントでマーキングします。

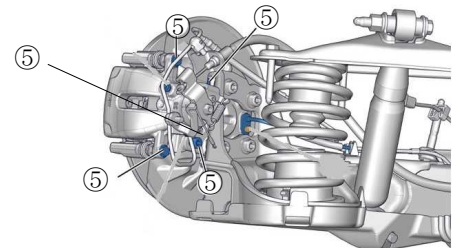
④リヤトーショ  
ン  
ビーム 8 本

⑤リアブレーキ  
キャリパーサポートおよび  
リアブレーキキャリパー  
取付ボルト 8 本  
ブレーキホース取付ボルト  
2 本

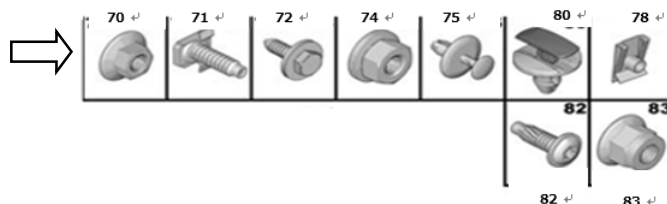
⑥アンダーボディーデフレクター取付ボルト、  
ナットおよびクリップ
