## 改善箇所説明図

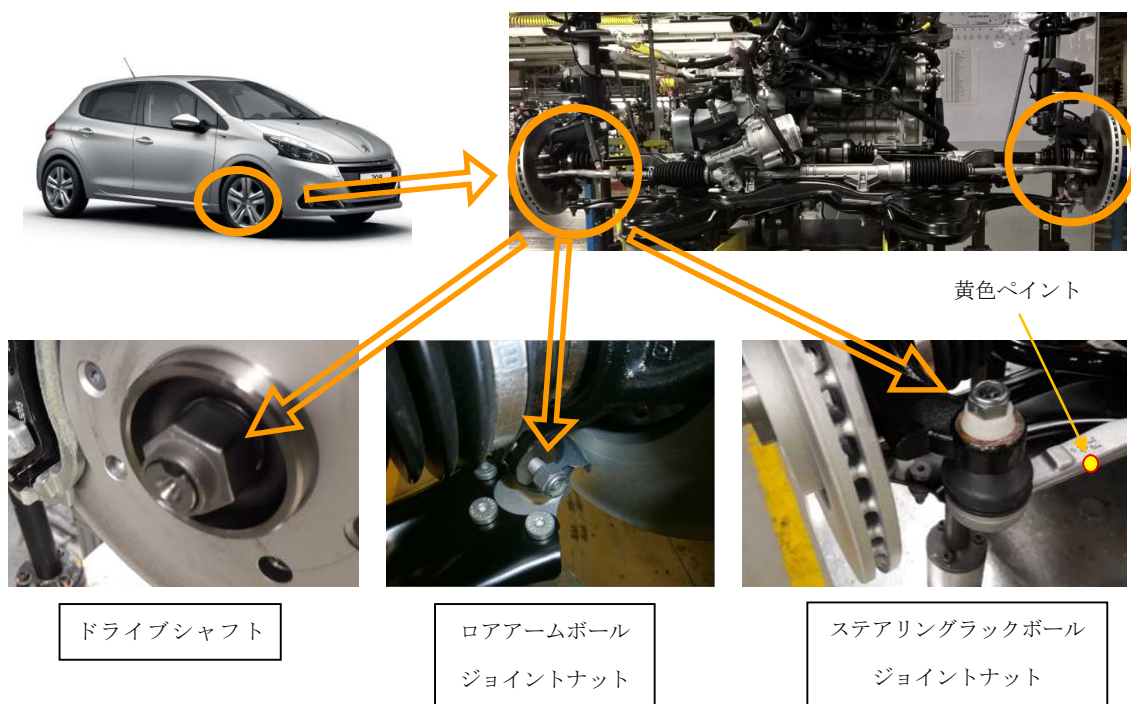
注： ☐ は点検する部品を示す

- ①前輪のリアアームボールジョイントナット及びステアリングラックボールジョイントナットにおいて、締め付け作業が不適切なため、締め付けトルクが不足しているものがある。そのため、走行振動等により当該ナットが緩み、最悪の場合、ナットが外れてハンドル操作ができなくなるおそれがある。
- ②フロントドライブシャフトの取付ナットにおいて、カシメ作業指示が不適切なためカシメが行われていないものがある。そのため、走行振動等により当該ナットが緩み、最悪の場合、異音が発生するおそれがある。

- ①全車両、当該ナットを規定のトルクで締め付ける。
- ②全車両、当該カシメを点検し、カシメがない場合はナットを規定トルクで締め付け後、カシメ処理を行う。

ステアリングラックボールジョイント助手席側に黄色のペイントでマーキングします。
