# 改善箇所説明図

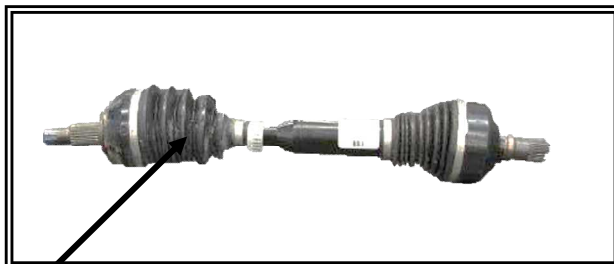
右フロントハーフシャフト

## 基準不適合発生箇所(ベアリングケージ)

ドライブシャフトの右フロントハーフシャフトにおいて、ホイール側ジョイント部に使用されているベアリングケージの熱処理工程が不適切なため、硬度が不足しているものがある。そのため、使用過程においてベアリングケージが歪み、異音が発生し、最悪の場合、当該ケージが破損して、走行できなくなるおそれがある。

全車両、右フロントハーフシャフトを良品に交換する。

識別 : 右フロントハーフシャフト外周に黄色ペイントを塗布する
