# 改善箇所説明図

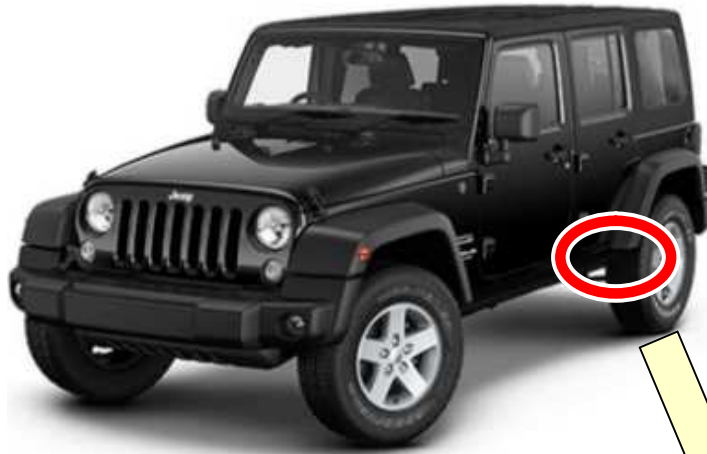
左リア下回り

後部座席を固定するためのアンダーボディアダーレールにおいて、製造工程の管理が不適切なため、防錆コーティングが施されていないものがある。そのため、当該レールが腐食し、後部座席の取付強度が低下して、後部座席を確実に固定できなくなるおそれがある。

全車両、アンダーボディアダーレールに打刻されている管理番号を確認し、対象となる車両は、アンダーボディアダーレールに防錆コーティングを施す。

識別 : 対策後のアンダーボディアダーレール外表面に黄色ペイントを塗布する。

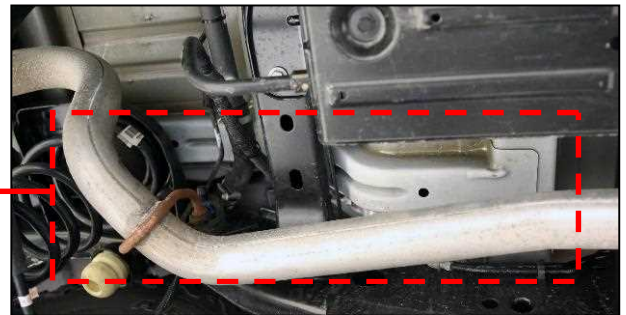
アンダーボディアダーレール

基準不適合発生箇所
