## 改善箇所説明図

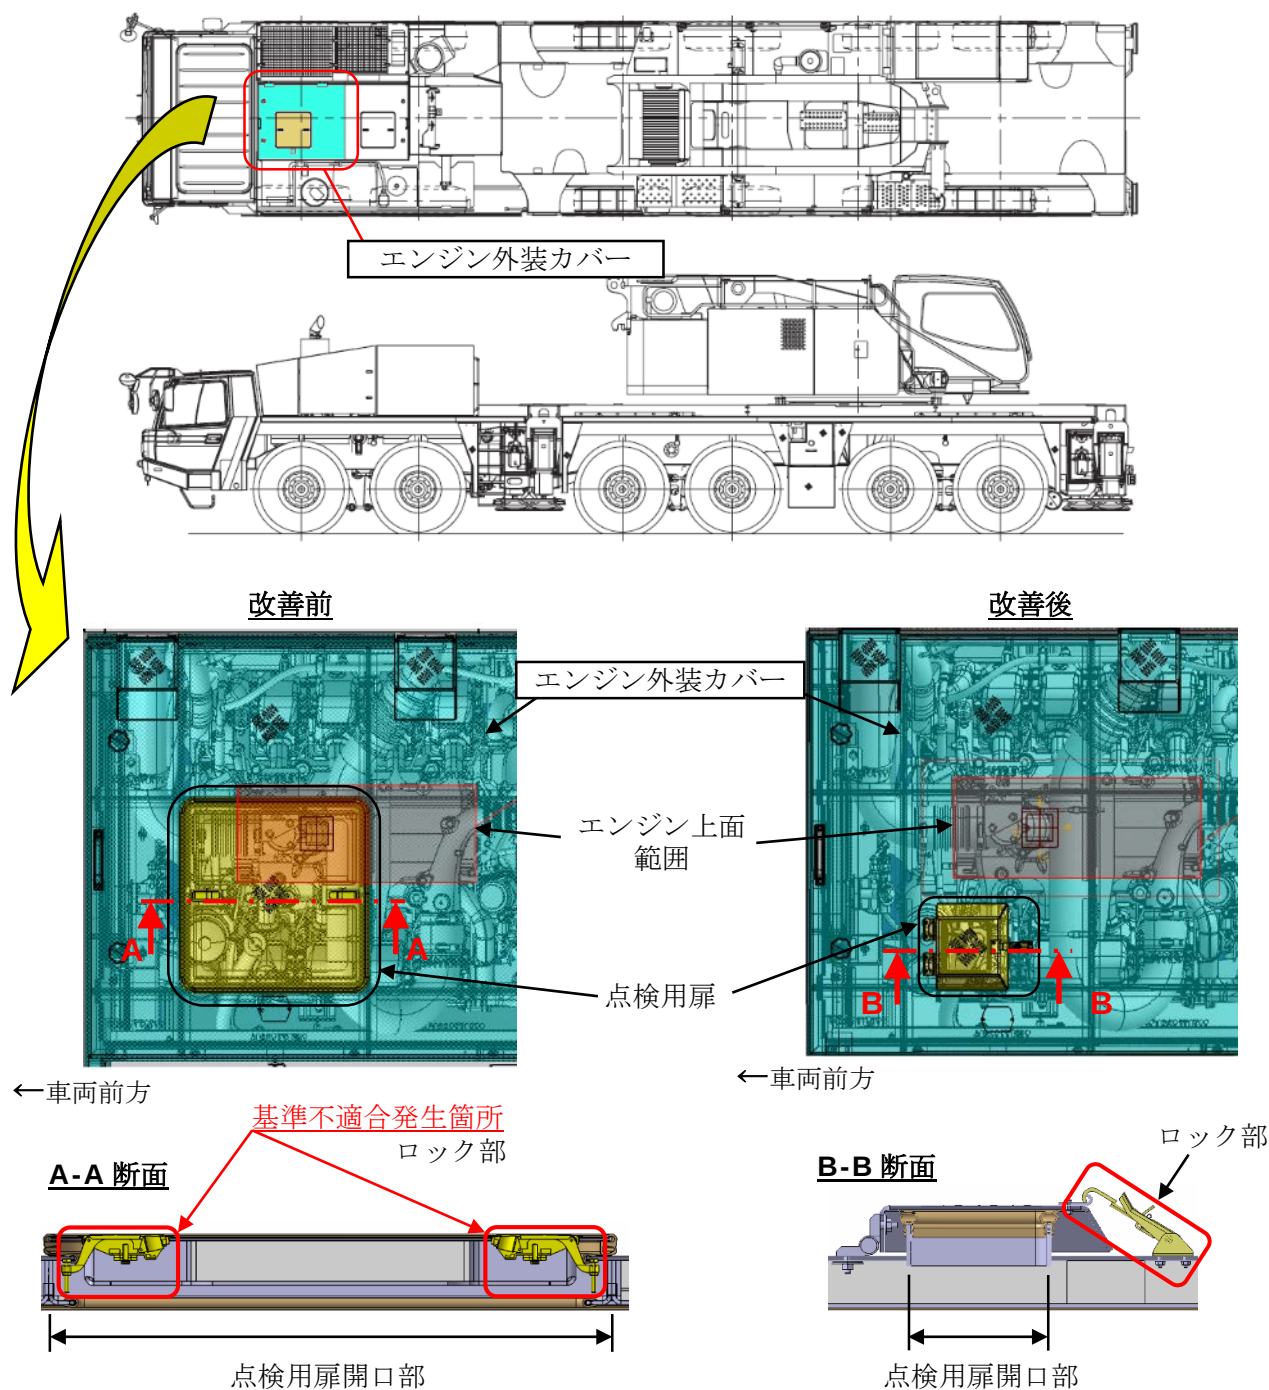
エンジン外装カバーにおいて、当該カバーに設置されている点検用扉ロック部の防水性が不十分なため、雨水等がエンジンルーム内へ浸入し、エンジン上面に溜まる場合がある。そのため、そのままの状態で使用を続けると、エンジン上面にある燃料配管が腐食し、最悪の場合、燃料が漏れるおそれがある。

全車両、エンジン外装カバーを対策品に交換する。なお、燃料配管を点検し、腐食が認められる場合は、燃料配管を新品に交換する。
