## 改善箇所説明図

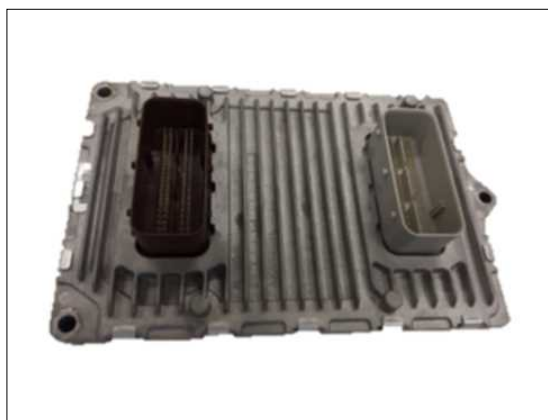
パワートレインコントロールモジュール

エンジン出力を制御するパワートレインコントロールモジュールのIC基板の製造工程が不適切なため、IC基板に水分が含まれているものがある。そのため、IC基板内の電極が腐食し、電気回路が遮断され、最悪の場合、走行中エンジンが停止するおそれがある。

全車両、パワートレインコントロールモジュールを良品に交換する。

識別 : パワートレインコントロールモジュール外表面(上部)に黄色ペイントを塗布する。
