## 改善箇所説明図① トレーラーブレーキのバルブパイプ

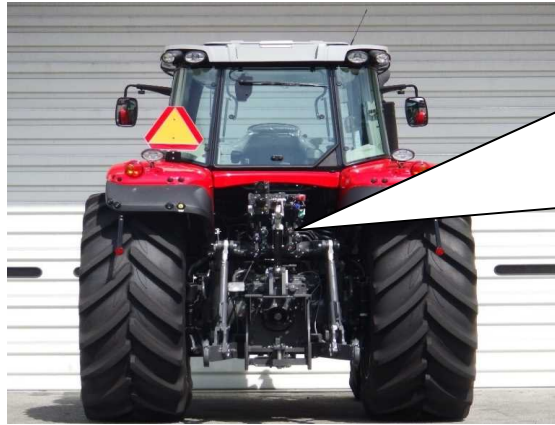
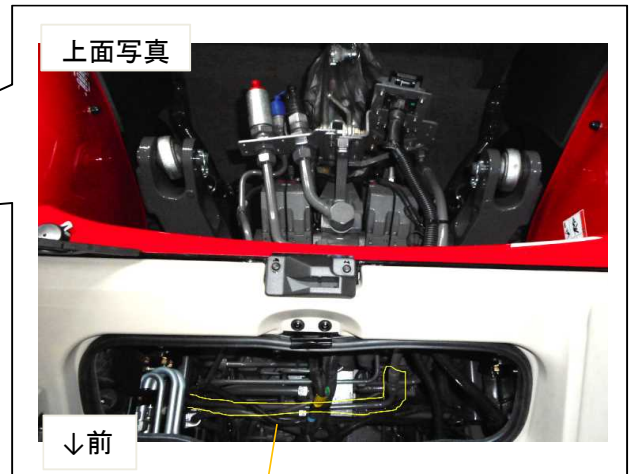
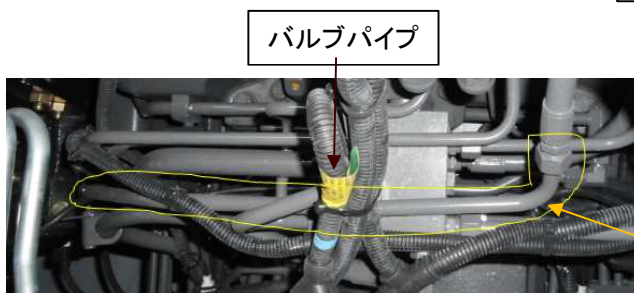
①トレーラーに作動油を送るバルブパイプのサイズ設計が不適切なため、油圧に対する耐久性が不足するものがある。そのため、当該パイプに亀裂が入り、最悪の場合、作動油が漏れ、油圧装置が作動不能になるおそれがある。

①全車両、バルブパイプを対策品に交換する。

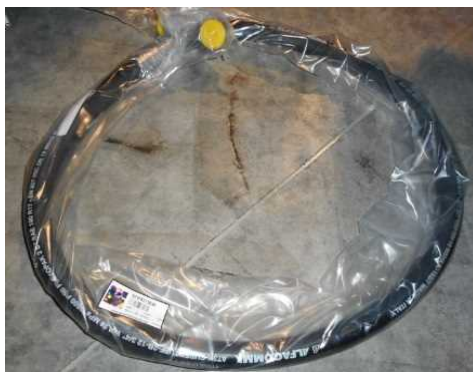
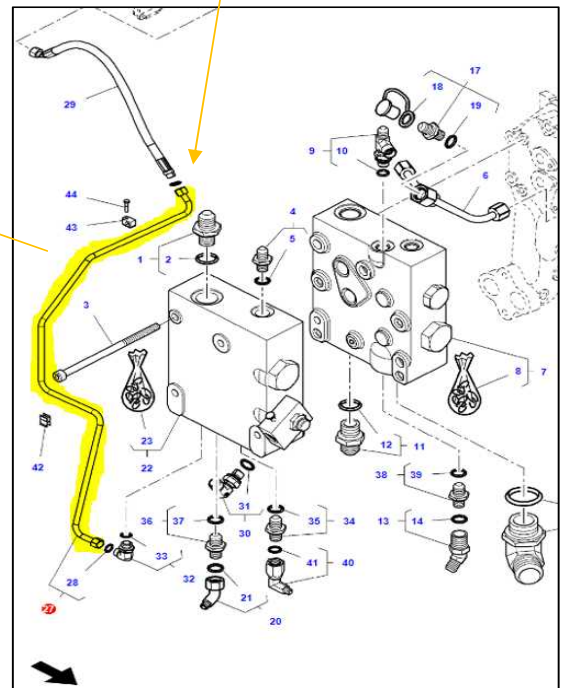
改良部品

スチールパイプからラバーホースに変更し、高圧力に対する耐久性が改良された。
