## 改善箇所説明図② フロント油圧のバックパイプ

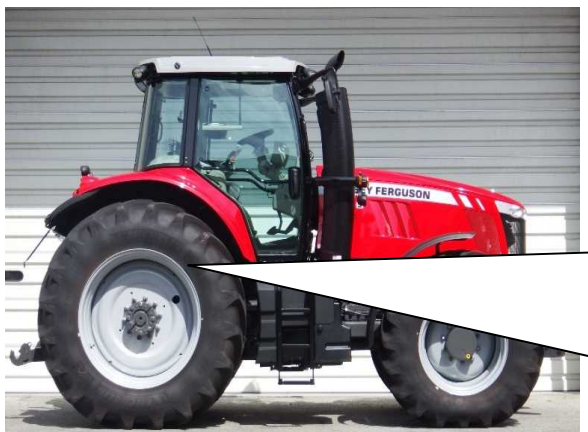
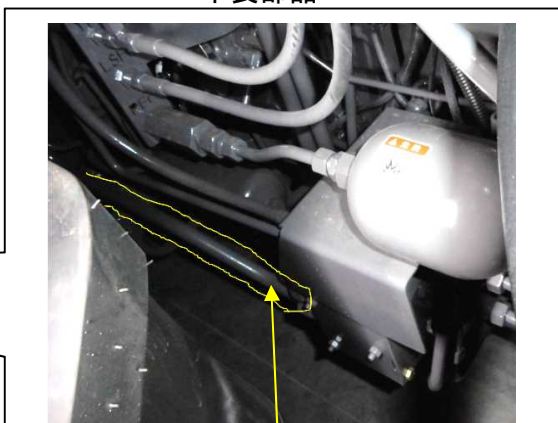
不良部品

バックパイプ

②フロント装置に作動油を送るバックパイプのサイズ設計が不適切なため、油圧に対する耐久性が不足するものがある。そのため、当該パイプに亀裂が入り、最悪の場合、作動油が漏れ、油圧装置が作動不能になるおそれがある。

②全車両、バックパイプを対策品に交換する。

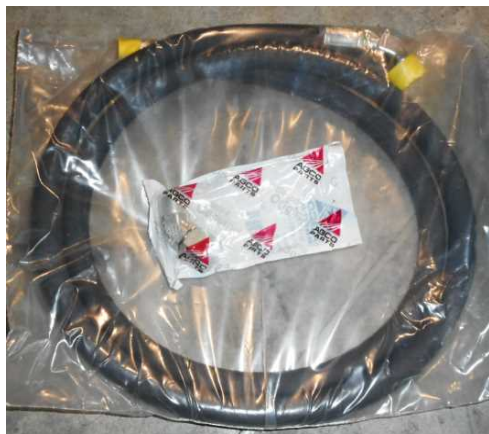
改良部品

スチールパイプからラバーホースに変更し、高圧力に対する耐久性が改良された。

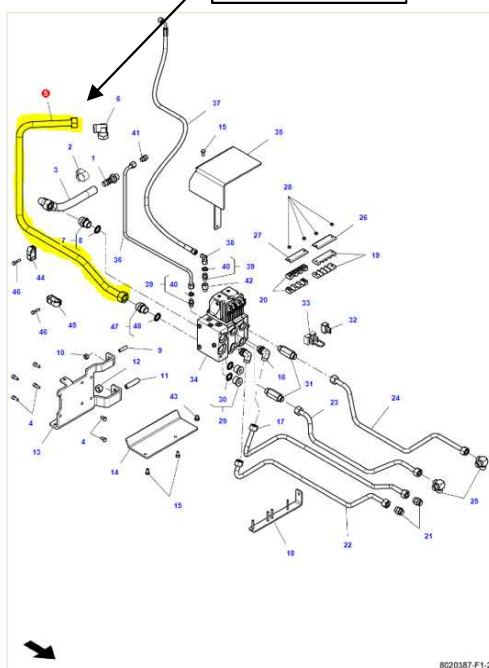
※□は交換部品を示す。
