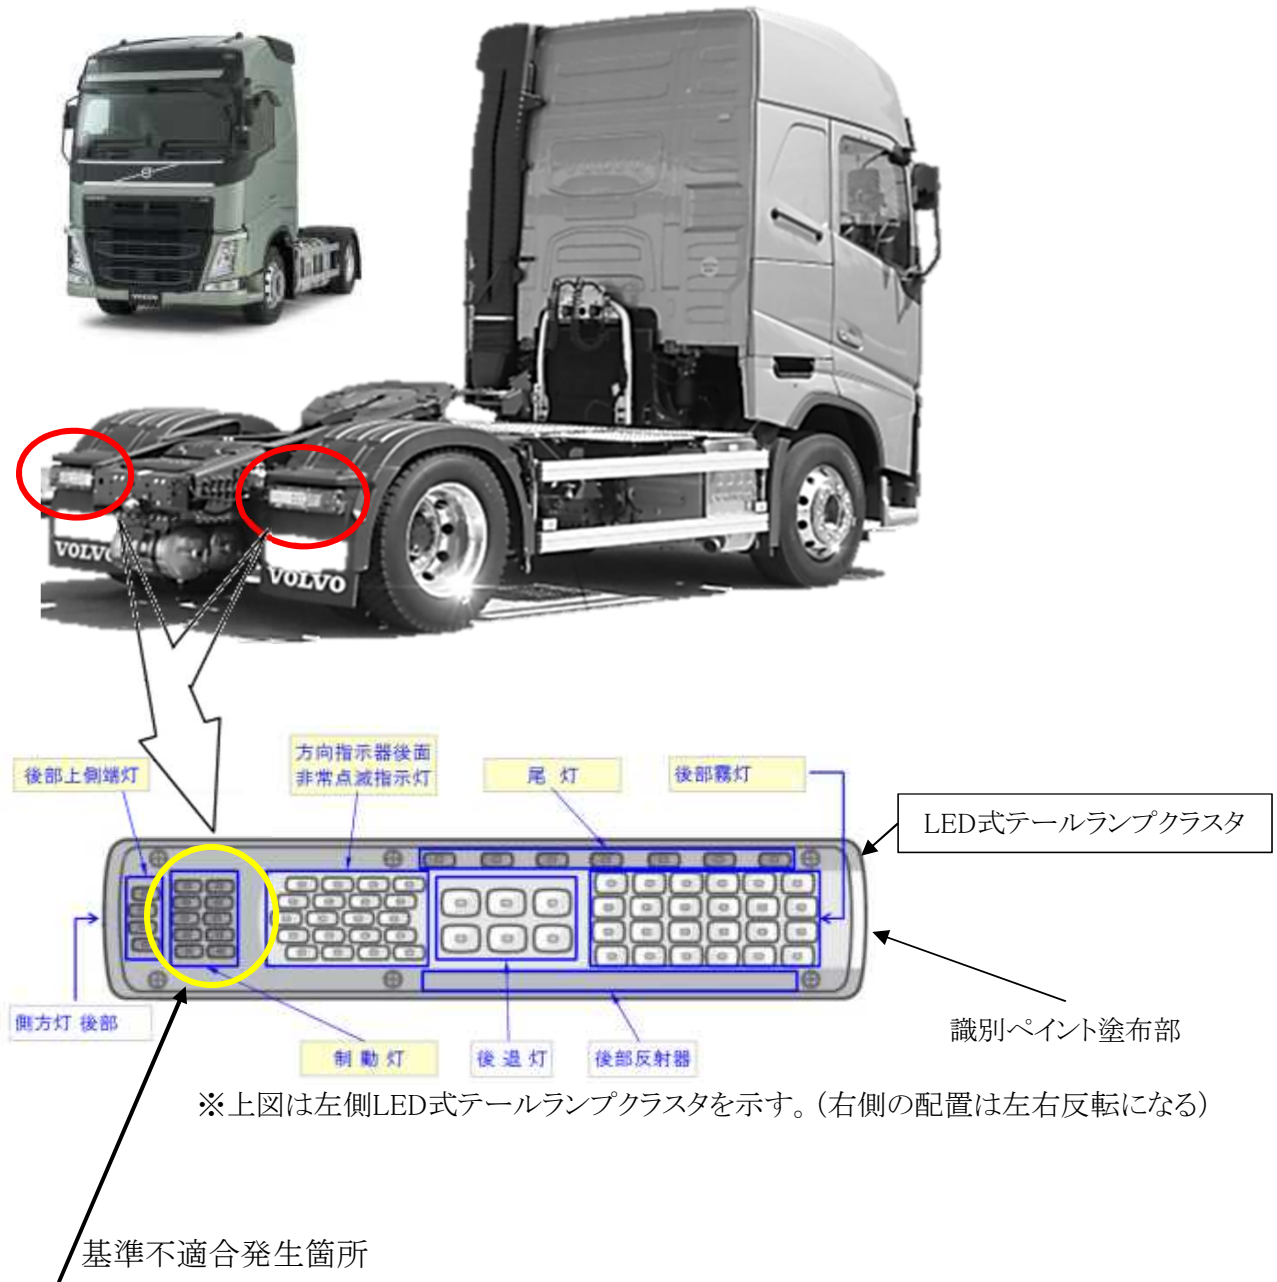
## ①改善箇所説明図

大型トラックの制動灯において、テールランプクラスタ内のLEDとプリント基板の選定が不適切なため、制動灯と方向指示器または非常点滅表示灯が同時に点灯した後に、制動灯だけ消灯させると急激な電圧変化が起こることがある。そのため、制動灯が一時的に点滅するおそれがある。

全車両、左右のLED式テールランプクラスタを対策品に交換する。

識別： テールランプ本体内部（フレームサイド）に白色または黄色のペイントを塗布する。

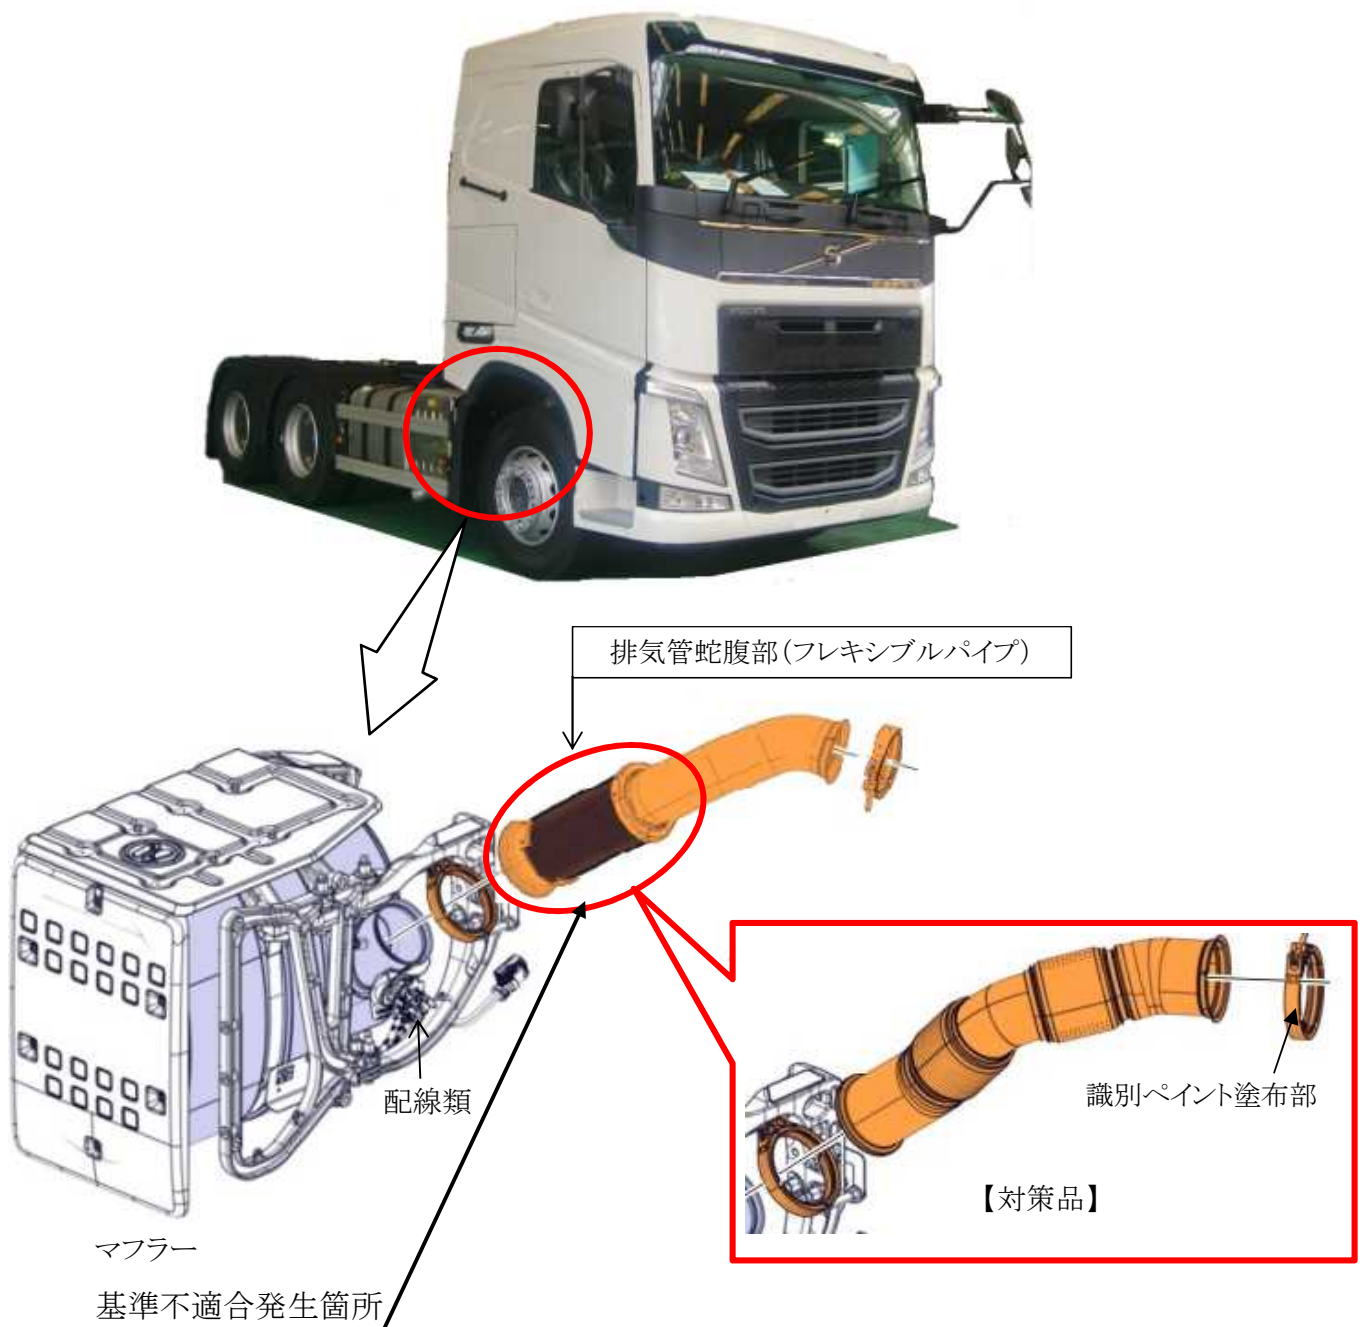
## ②改善箇所説明図

大型トラクタ及びトラックにおいて、排気管における排気管蛇腹部の材質が不適切なため、排気ガス中の成分により蛇腹の繋ぎ目部分が腐食するものがある。そのため、エンジン振動などで当該部位に亀裂が生じ、最悪の場合、排気ガスが漏れ、漏れた排気ガスにより周囲の配線類に損傷を与えるおそれがある。

全車両、排気管蛇腹部を対策品に交換する。なお、蛇腹部周辺を点検し、周辺部品に損傷がある場合は、新品に交換する。

識別： 上側クランプに白色または黄色のペイントを塗布する。
