## 改善箇所説明図

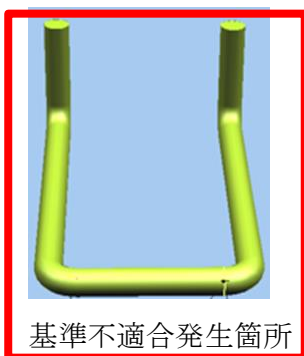
基準不適合発生箇所

年少者用補助乗車装置（ISOFIX取付装置）において、接着剤の塗布方法が不適切なため、取付アンカーに不要な接着剤が付着しているものがある。そのため、年少者用補助乗車装置の取付けラッチと取付アンカーの嵌合が阻害され、年少者用補助乗車装置の取付が出来ないおそれがある。

全車両、取付アンカーを点検し、接着剤が付着しているものは除去し、防錆剤を塗布する。
