## 改善箇所説明図

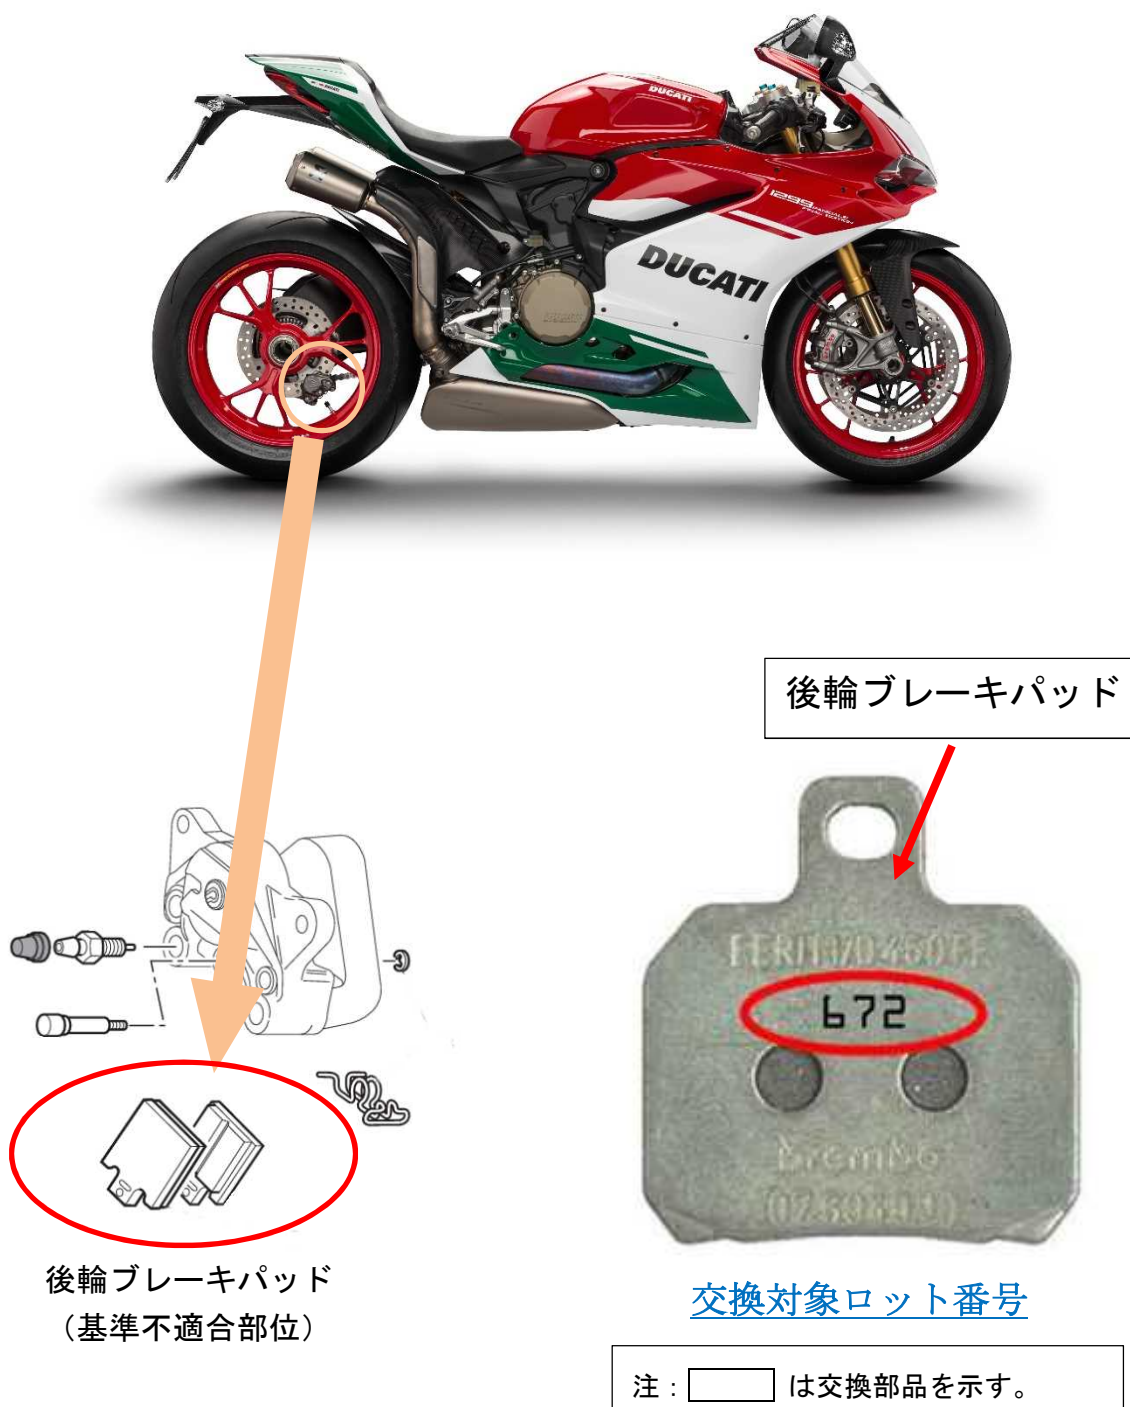
後輪ブレーキパッドの製造工程における熱処理が不適切なため、ブレーキの摩擦材とベースプレート間の接着力が不足しているものがある。そのため、当該ブレーキパッドの摩擦材が剥離して落下し、最悪の場合、後輪ブレーキが効かなくなるおそれがある。

全車両、後輪ブレーキパッドの製造ロット番号を確認し対象のロット番号のブレーキパッドは良品に交換する。
