# 改善箇所説明図

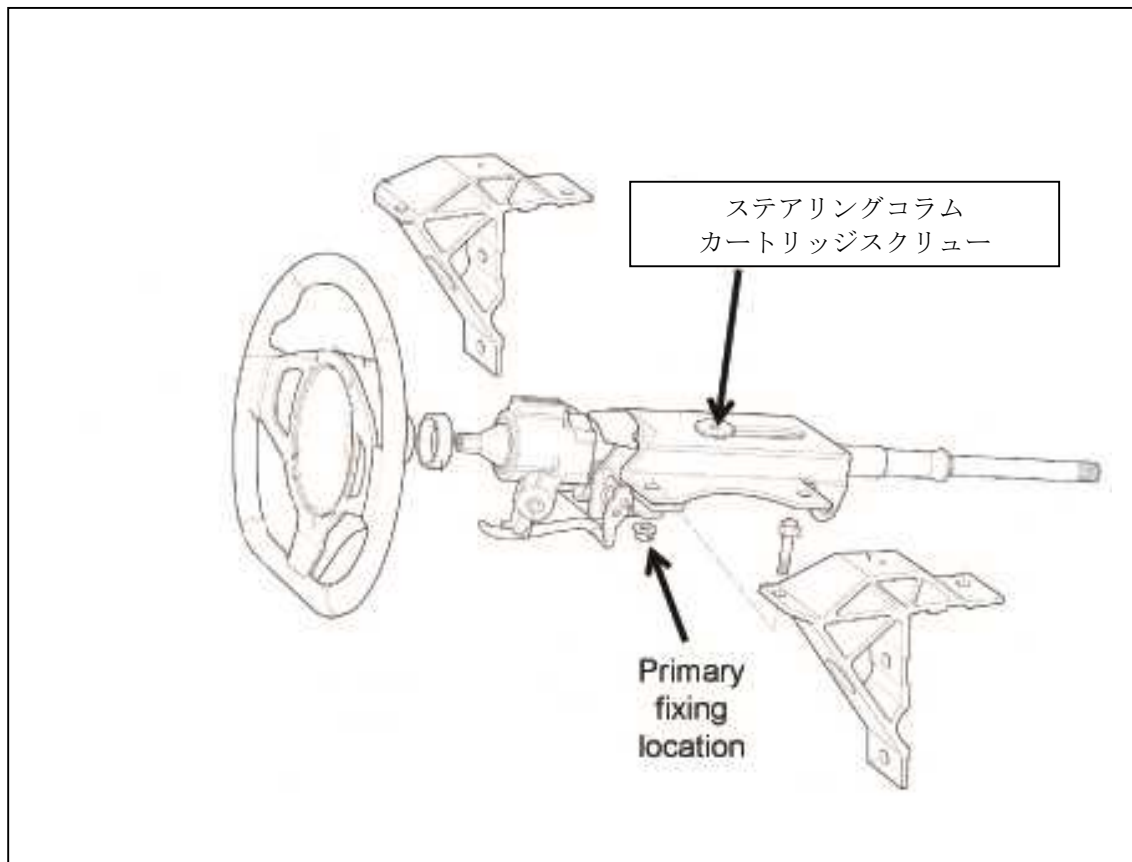
注：□ は締め直し部品を示す。

ステアリングコラムの製造時において、衝突時に衝撃を吸収するステアリングコラムカートリッジの取付作業が不適切なため、固定スクリューの取付トルクが不足しているものがある。そのため、走行振動等により当該スクリューが緩み脱落した場合に、衝突時に衝撃を吸収できないおそれがある。

全車両、ステアリングコラムカートリッジスクリューを規定トルクで締め直す。

識別：ステアリングコラム下フレームに黄色ペイントを塗布
