## 改善箇所説明図

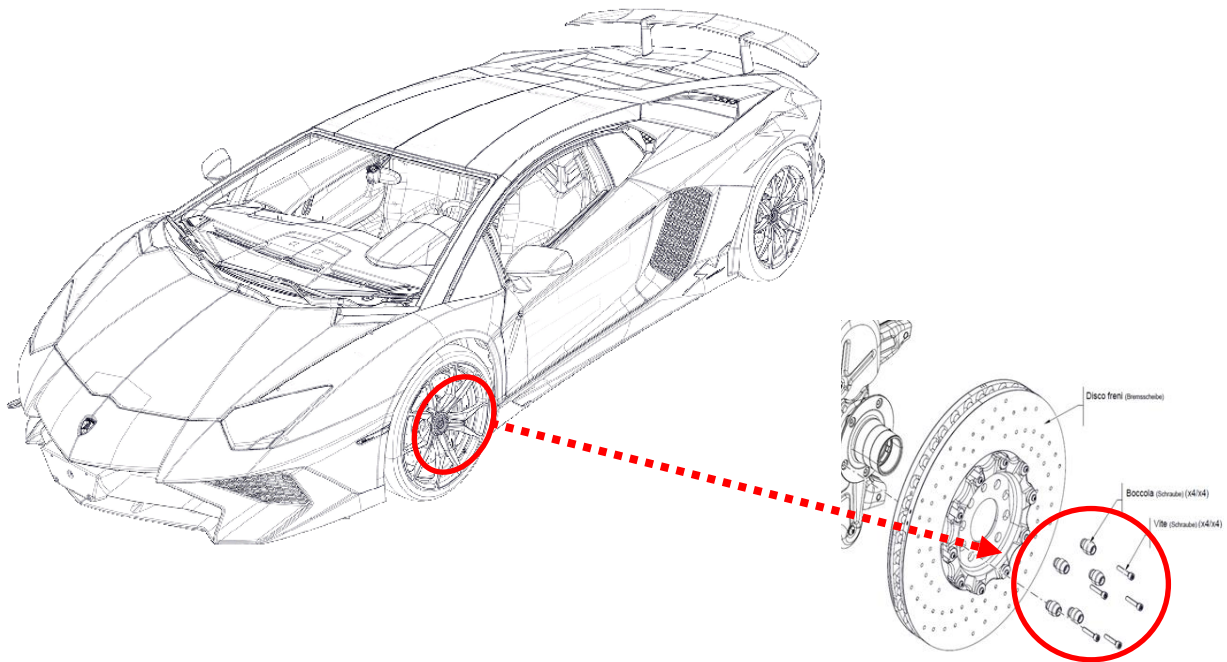
ホイールドライブペグ

ホイールとハブの位置決めをするホイールドライブペグの取付けボルトにおいて、ボルトの緩み止め防止処理が不適切なため、過酷な運転による走行振動等により当該ボルトが緩むことがある。そのため、ホイールセンターロックシステムに過大な負荷がかかり破損し、最悪の場合、ホイールが外れるおそれがある。

全車両、ドライブペグボルトを対策品に交換し、ドライブペグ及びセンターロックナットを新品に交換する。

識別：車両識別プレートの下側に、緑色で直径5mm程度のマークを塗布する。
