## 改善箇所説明図

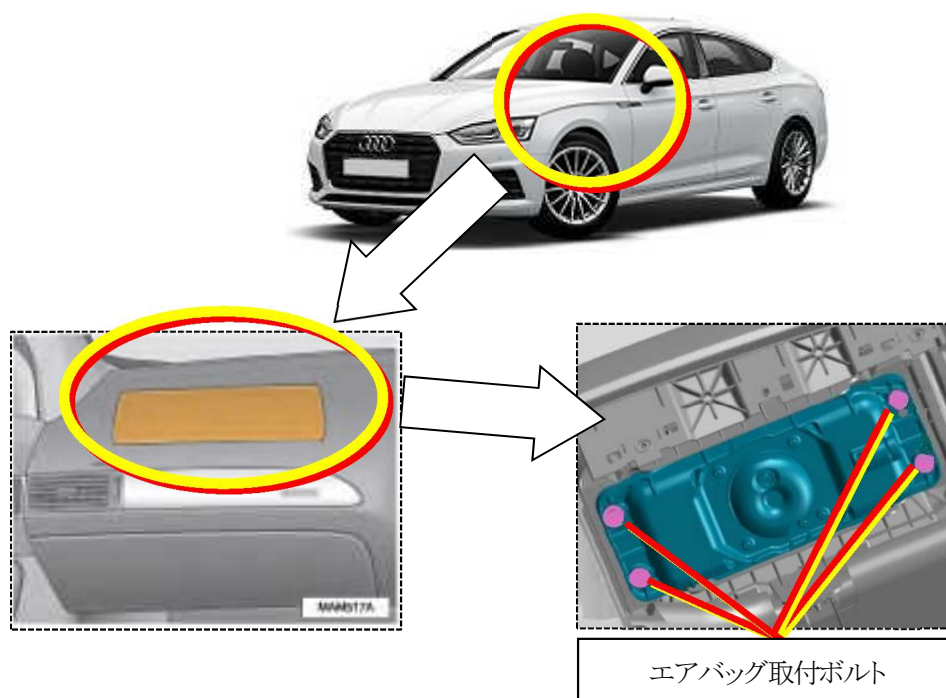
注：  は、点検/交換部分を示す。

助手席側エアバッグの取付けボルトにおいて、締め付けトルクが不足しているため、走行振動等により当該ボルトが緩むことがある。そのため、エアバッグの取付位置がずれ、最悪の場合、エアバッグが正常に展開しないおそれがある。

全車両、エアバッグ取付けボルトの取付状態を点検し、規定トルクで締め付けられていない場合は当該ボルトを新品に交換の上、規定トルクで締め付ける。
