## 改善箇所説明図

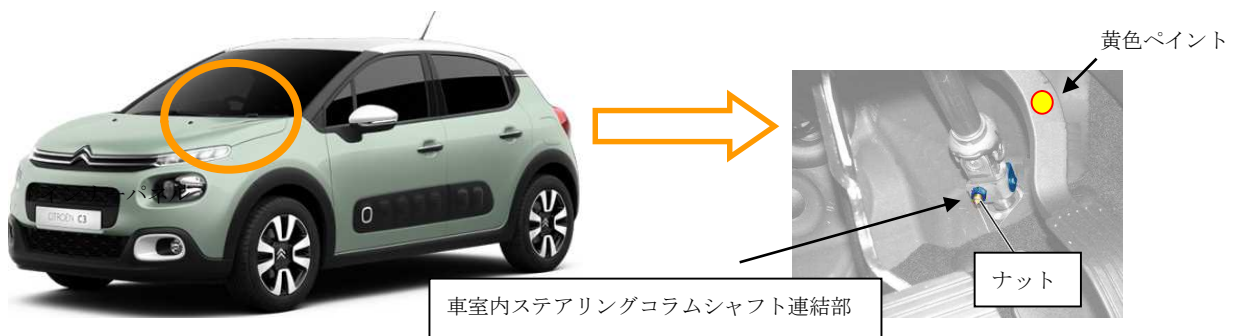
注  は確認箇所を示す。なお、ナットは交換部品。

ステアリングコラムシャフトとステアリングギアボックスを接続するボルトの取付けが不適切なため、当該取付部の結合力が不足しているものがある。そのため、かじ取り操作等により当該取付部が分離して、最悪の場合、かじ取り操作ができなくなるおそれがある。

全車両、当該取付部を確認し、取付けが不適切なものは正しく取付けるとともにナットを新品に交換する。
