## 改善箇所説明図

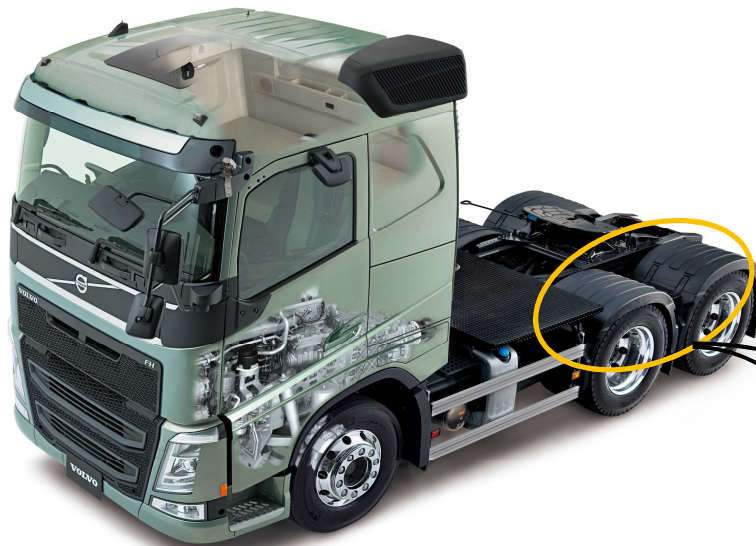
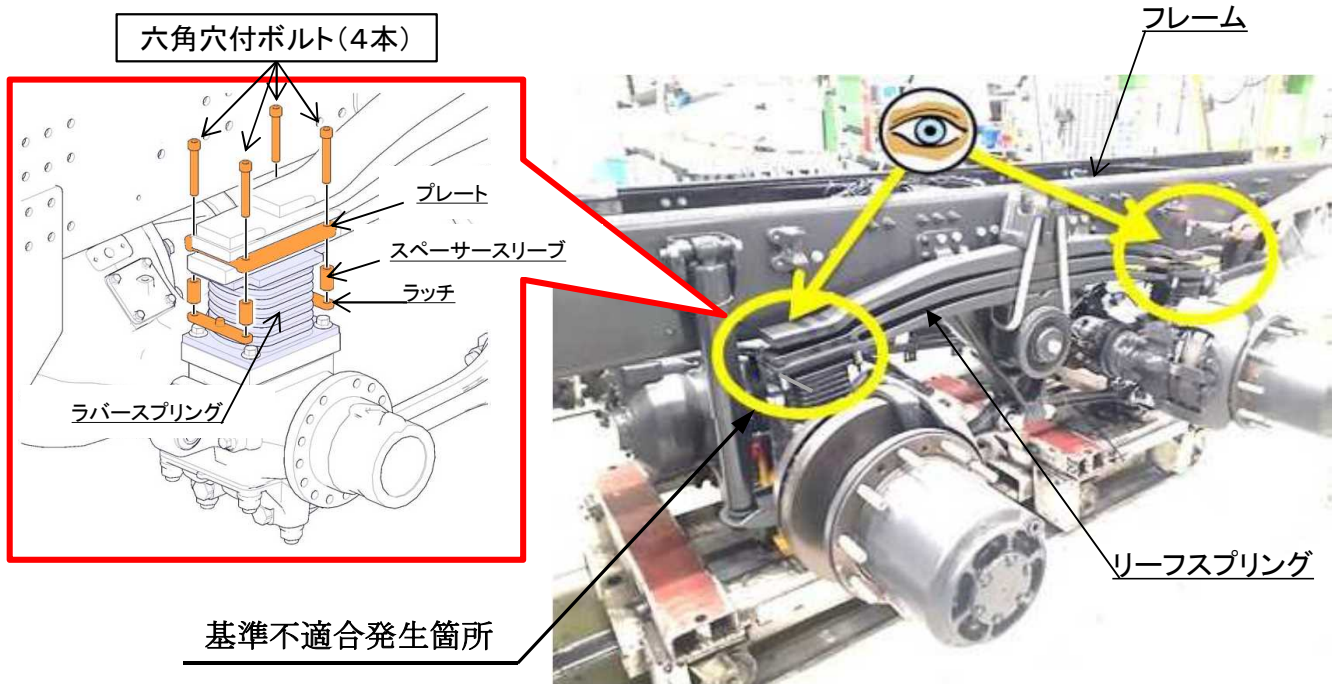
大型トラックの後2軸リーフサスペンション仕様車において、リーフスプリング端部とラバースプリングを固定する六角穴付ボルトの締め付けが不適切なため、走行振動等により当該ボルトが緩み、リーフスプリングが遊動して異音が発生することがある。そのため、そのまま使用を続けると、当該ボルトとラッチが外れプレートが脱落し、他の交通の安全を妨げるおそれがある。

注：  内は、点検する部位を示す。

全車両、当該ボルトを点検し、規定トルクで締め付ける。なお、当該ボルト及び関連部品が紛失していたり損傷等がある場合は、新品に交換する。

識別：六角穴付ボルト頭部に、黄色又は白色ペイントを塗布する。
