## 改善箇所説明図

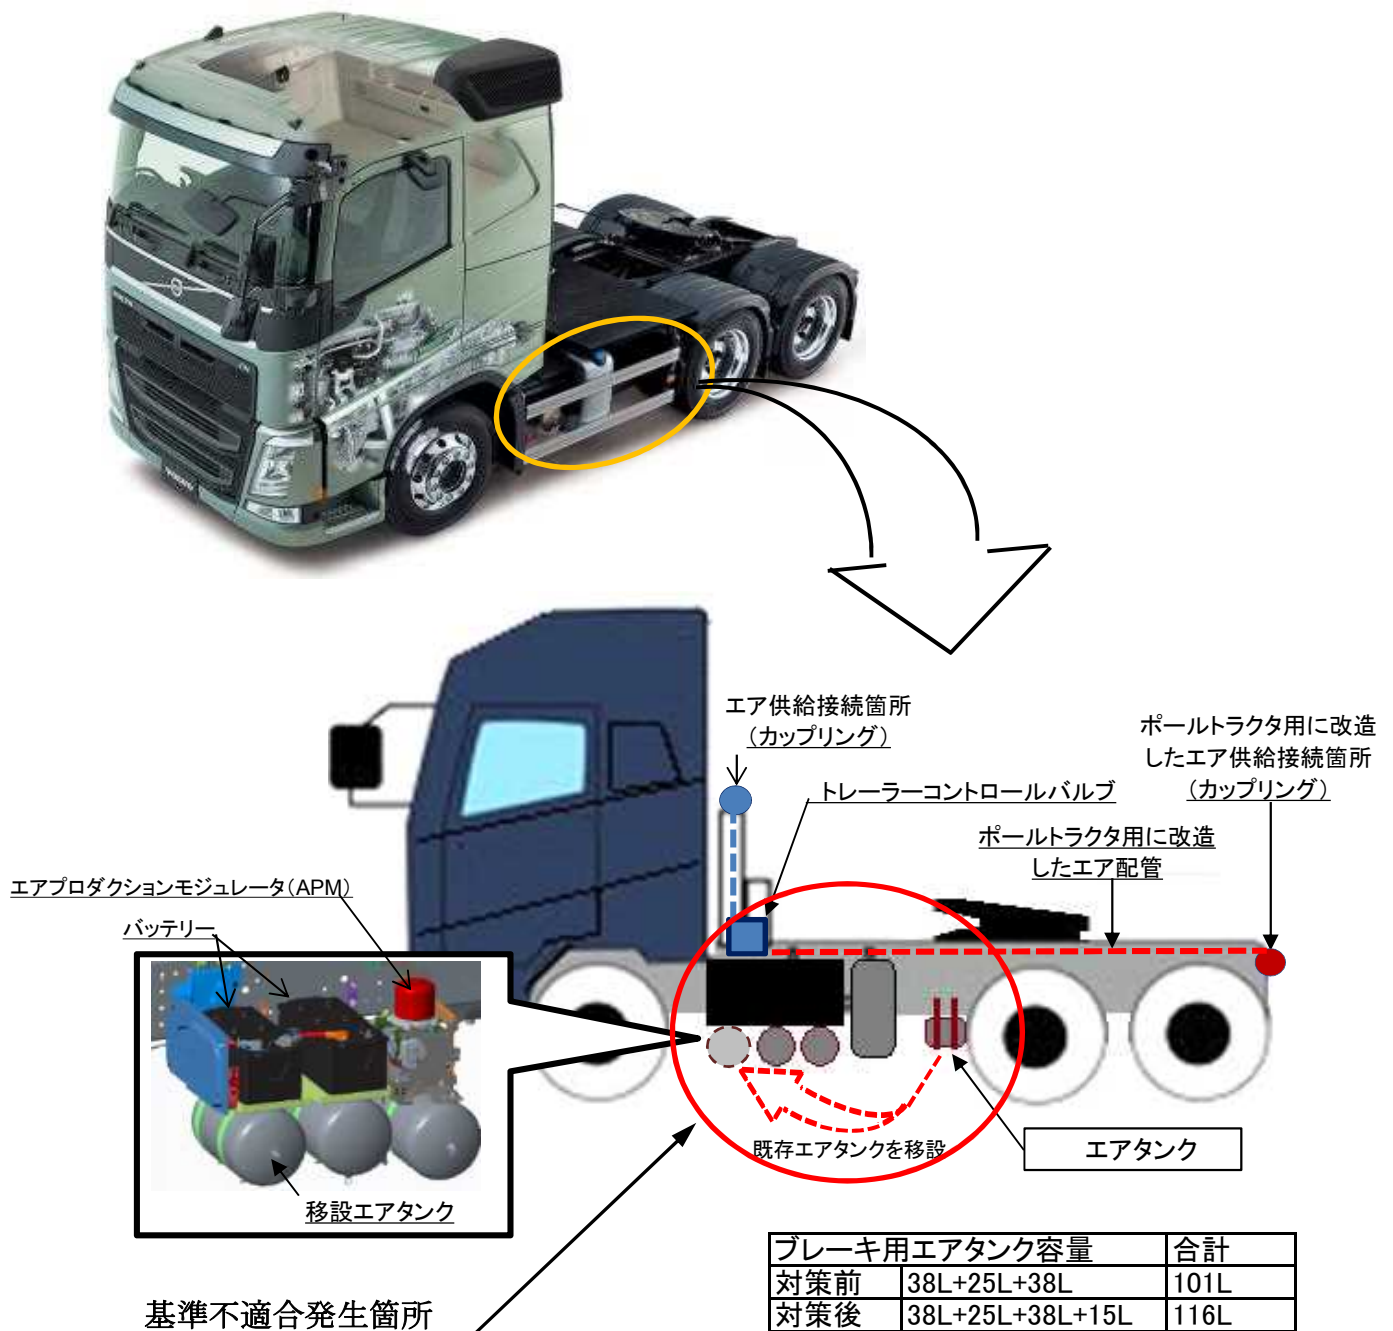
大型のポールトラクタ仕様車の制動装置において、ポールトレーラー用エア供給口 (カップリング) の増設に伴う改造方法が不適切なため、ブレーキ系統の圧縮空気容量が不足し、急制動時におけるトレーラーへの圧縮空気供給が一瞬遅れる。そのため、保安基準第12条 (制動装置の基準) に適合しなくなる。

全車両、ブレーキ系統にエアタンク (15ℓ) を左フレーム中央部に追加する。なお、当該部に既存のエアタンク (25ℓ) が装着されている場合は、バッテリーボックス下部へエアタンク (25ℓ) を移設する。

識別: 追加したエアタンクの水抜きドレインに白又は、黄色のペイントを塗布する。
