## 改善箇所説明図

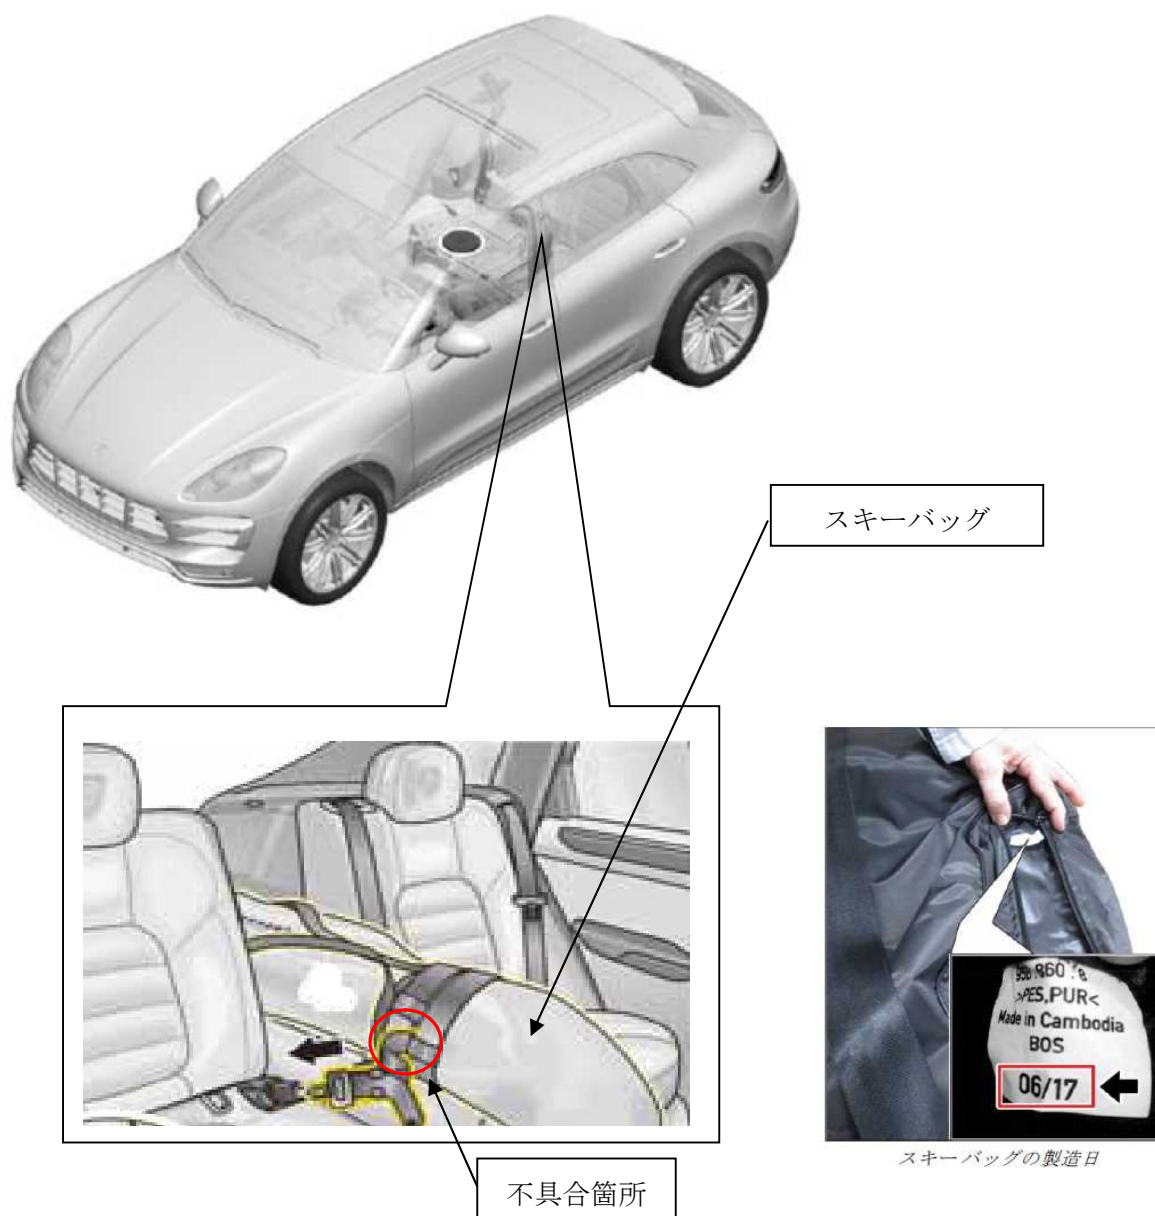
オプション設定のスキーバッグにおいて、同バッグをシートベルトバックルに固定するためのベルトの縫製が不適切なため、ベルトの引っ張り強度が不足し、事故等の際に同バッグが所定の位置に保持できなくなり、乗員の安全な乗車を確保出来なくなるおそれがある。

全車両、スキーバッグの製作年月を確認し、対象の製作年月の場合は同バッグを良品に交換する。

識別：改善済車両には車台番号打刻の左側に黄色ペイントを塗布する。
