## 改善箇所説明図

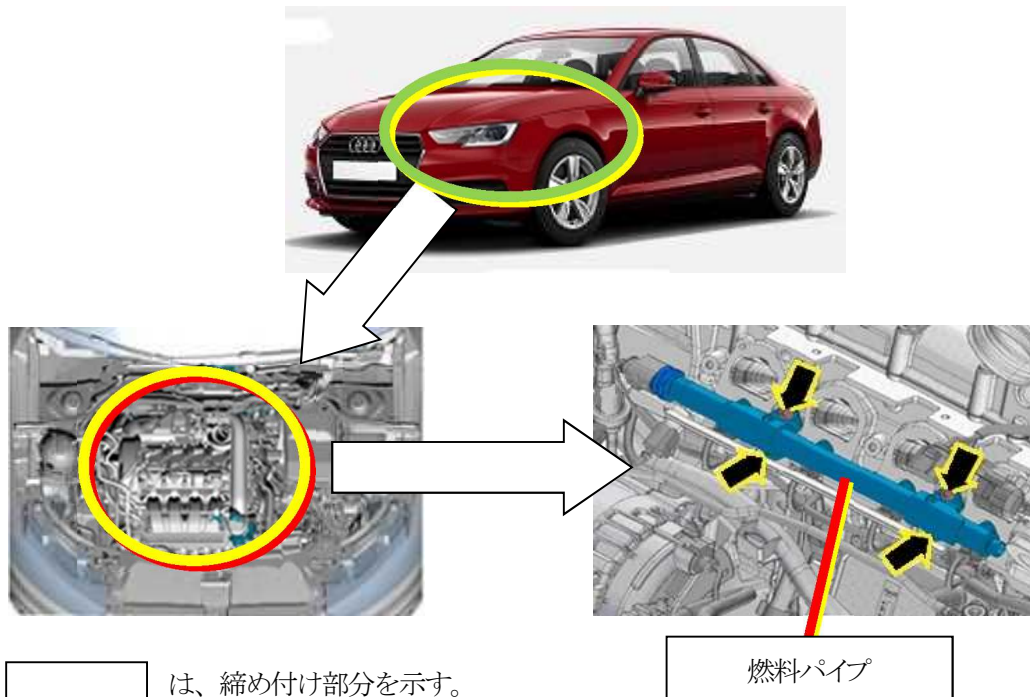
### 基準不適合発生箇所

原動機に装着されている燃料パイプの取付けボルトにおいて、取付作業が不適切なため、締め付けトルクが不足しているものがある。そのため走行振動等により当該ボルトが緩み、最悪の場合、燃料が漏れるおそれがある。

全車両、燃料パイプ取付けボルトを規定トルクで締め付ける。

識別：車両識別プレートの下側に、白色で直径5mm程度のマークを塗布する。

また、点検整備記録簿の該当欄に「日付、走行距離、ワークショップスタンプと担当者名、リコール：外-2793 燃料パイプの取付修正」と記入する。
