## 改善箇所説明図

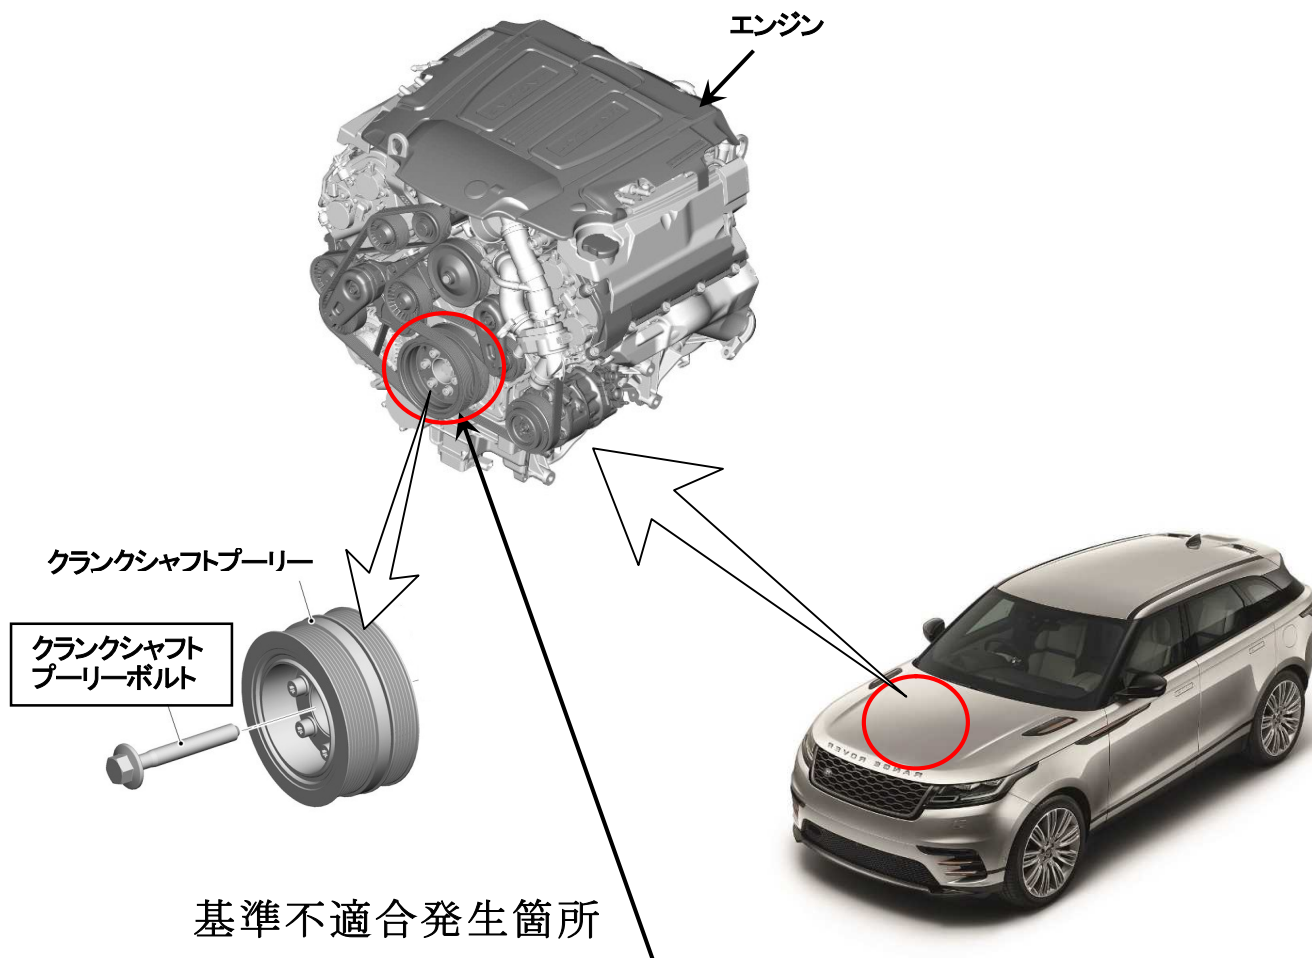
V型6気筒および8気筒エンジンにおいて、クランクシャフトプーリーボルトの表面仕上げが不適切なため、当該ボルトの強度が不足しているものがある。そのため、走行振動等により当該ボルトが破損し、クランクシャフトプーリーが外れ、警告灯が点灯し、最悪の場合、走行不能になるおそれがある。

全車両、クランクシャフトプーリー ボルトを良品と交換する。

識別：クランクシャフトプーリー ボルトに白ペイントを塗布する。
