## 改善箇所説明図

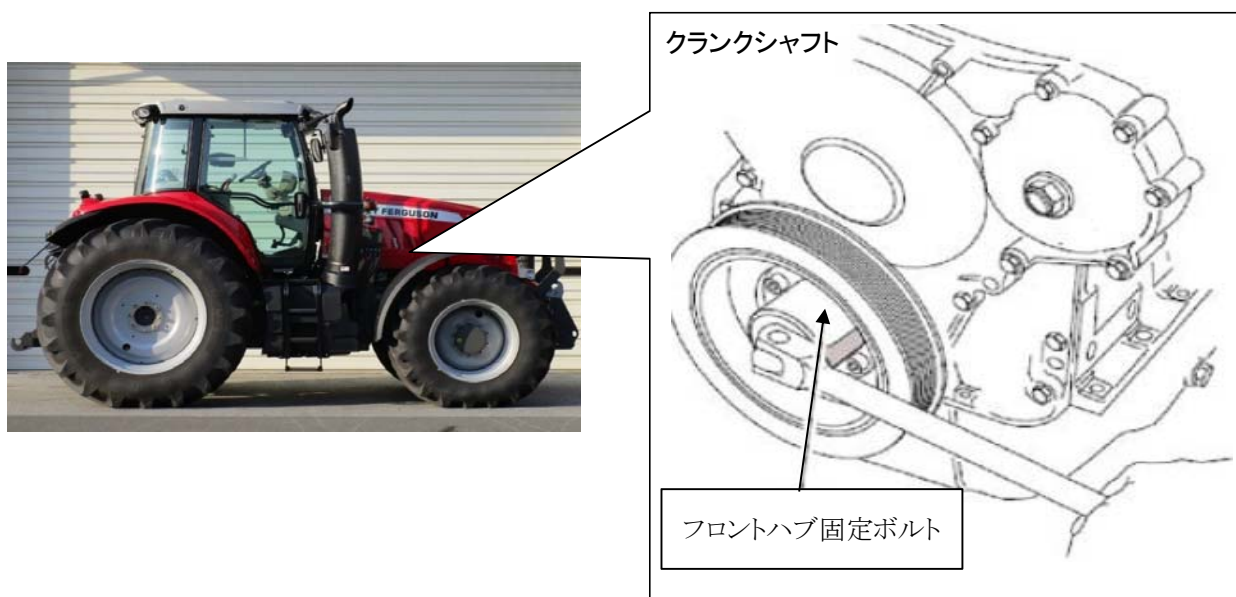
※□は対象部品を示す。

農耕トラクタのクランクシャフトにおいて、組立工具の管理が不適切なため、フロントハブ固定ボルトのトルクが不足しているものがある。そのため、クランクシャフトのハブがクランクシャフト内で空転し、ファン、ウォーターポンプ、オルタネーター、フロントPTOが駆動せず、最悪の場合、エンジンがオーバーヒートするおそれがある。

全車両、クランクシャフトのフロントハブ固定ボルトを規定トルクで締め直す。
