# 改善箇所説明図

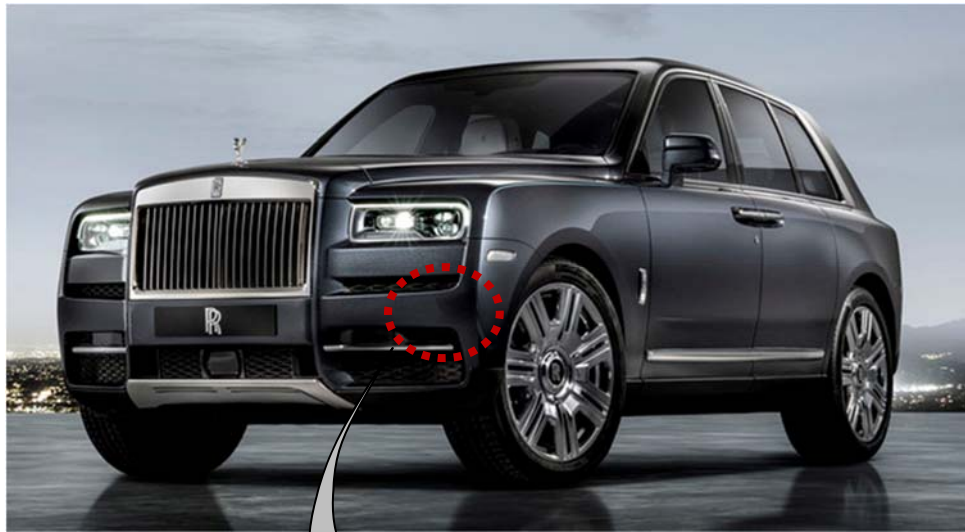
ASCM(アドバンスドセーフティコントロールモジュール)のコネクタ

右ハンドルの前席左右シートベルト張力制御を行うASCM(アドバンスドセーフティコントロールモジュール)において、製造指示が不適切なため、接続されるワイヤーハーネスのコネクター内ピン配列が左ハンドル車用となっている。そのため、衝突時に前席左右シートベルトの張力制御が適切に行われず、乗員の安全性を十分に確保できないおそれがある。

全車両、当該コネクター内のピン配列を右ハンドル車用に変更する。

作業完了車には、左ストラットタワーに白色ペイントを塗付する。
