## 改善箇所説明図

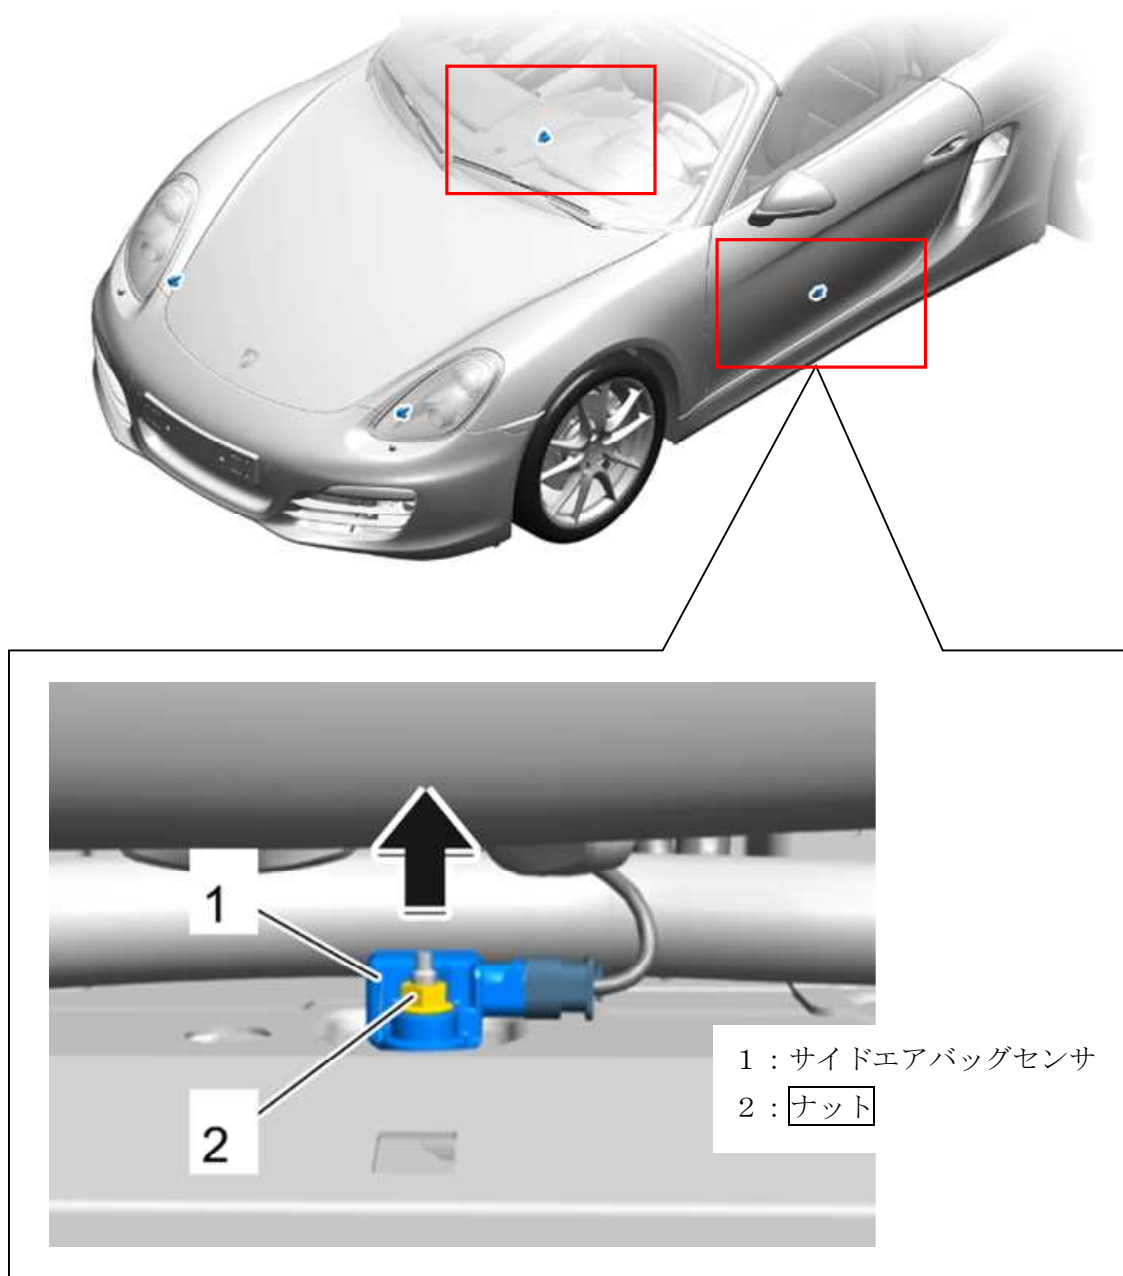
### 基準不適合発生箇所

左右サイドエアバッグセンサ取付ナットの締付作業指示が不適切なため、当該ナットが適切に締め付けられていないものがある。そのため、走行振動等により、当該ナットが緩み、エアバッグ警告灯の点灯や、衝突時にサイドエアバッグが適切に作動せず、乗員が保護できないおそれがある。

全車両、左右サイドエアバッグセンサ取付ナットを新品に交換し、適切な方法で締め付ける。

識別： 改善済車両には車台番号打刻の右側に黄色ペイントを塗布する。
