## 改善箇所説明図

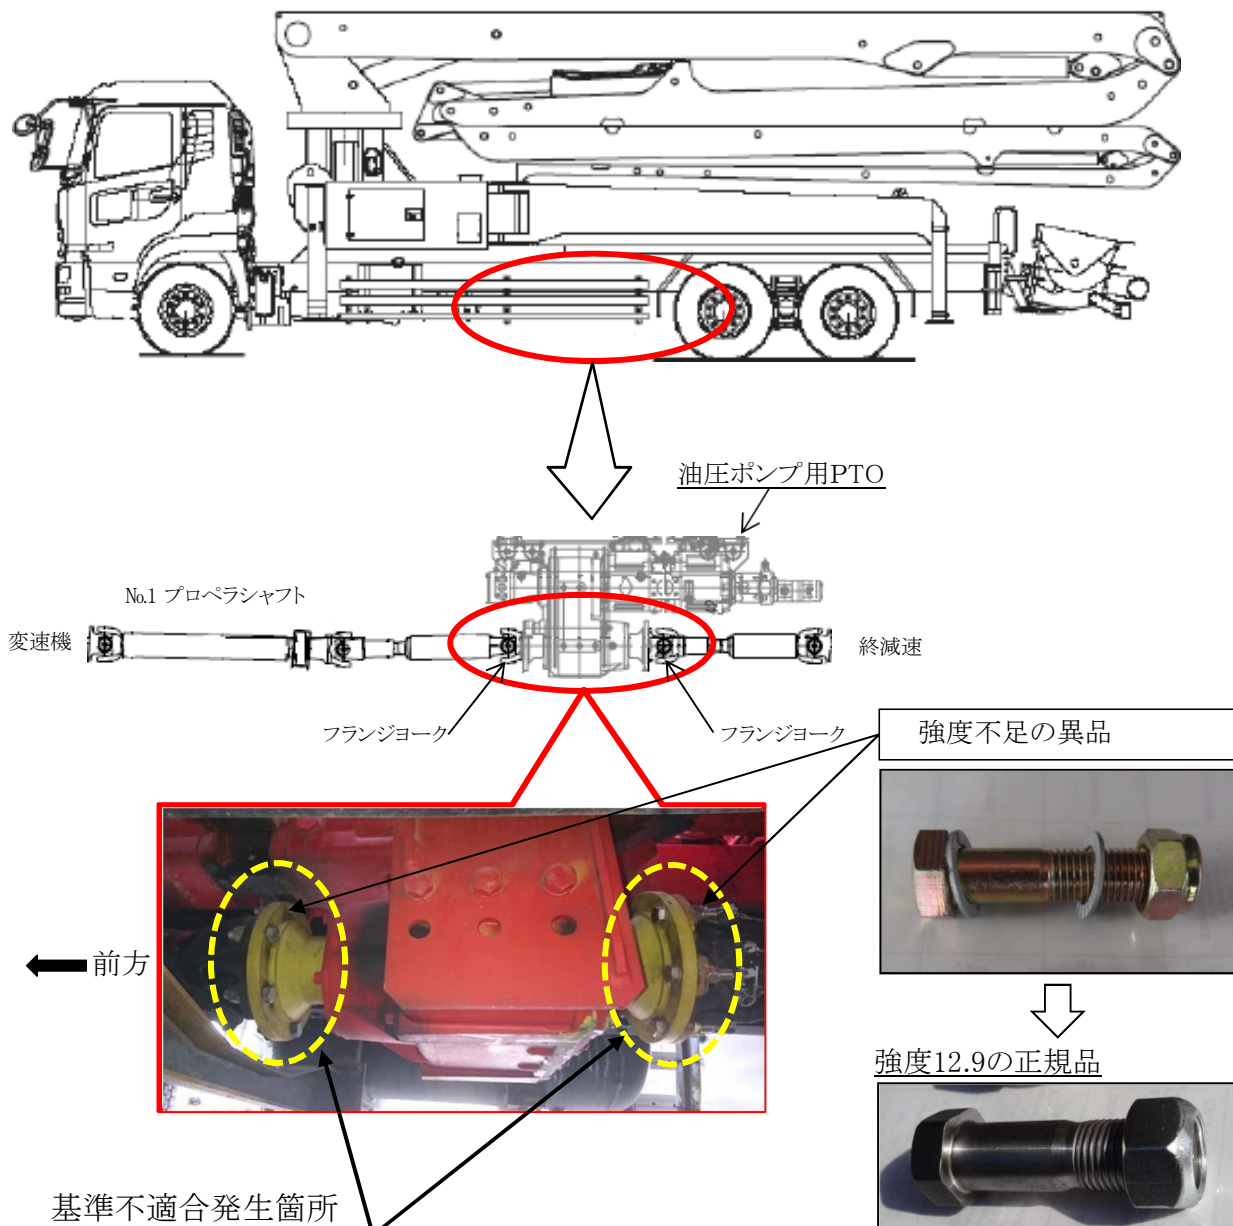
コンクリートポンプ車の油圧ポンプ用PTOにおいて、当該PTOフランジとプロペラシャフトを締結するボルト及びナットに強度が不足している異品が組付けられている為、走行及びPTO駆動時の負荷等で当該ボルトが折損し、最悪の場合、プロペラシャフトが脱落し他の交通の安全を妨げるおそれがある。

全車両、油圧ポンプ用PTOの前後フランジ部締結用ボルト及びナットを正規品と交換する。

識別：フランジ部固定ボルト/ナット頭部に白色または黄色のペイントを塗布する。
