## 改善箇所説明図

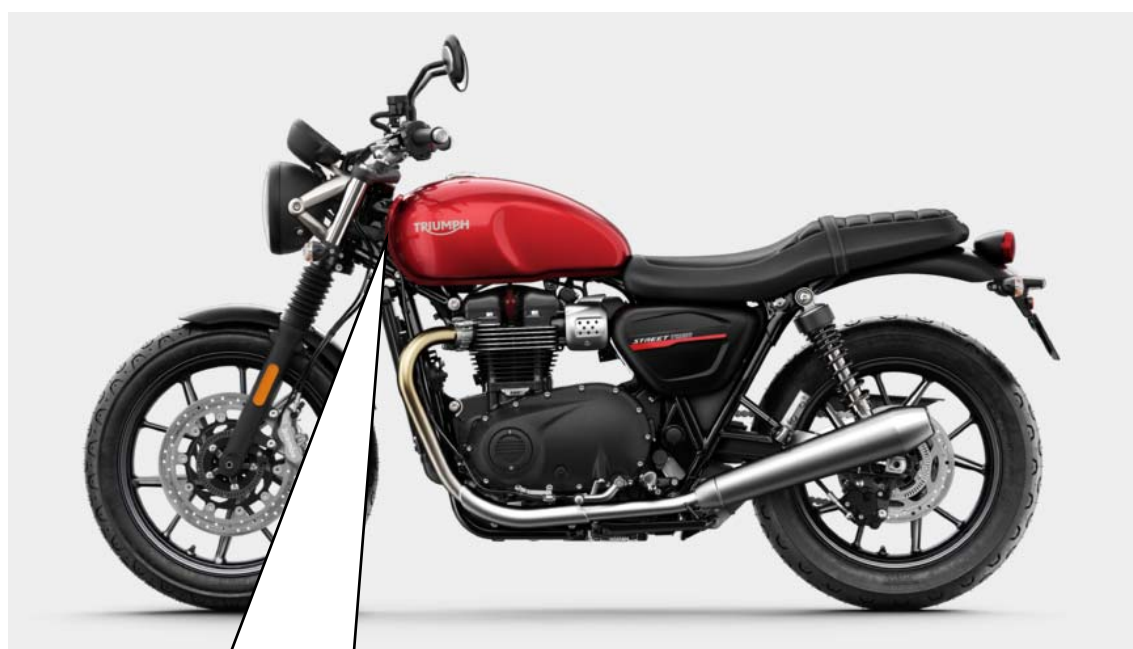
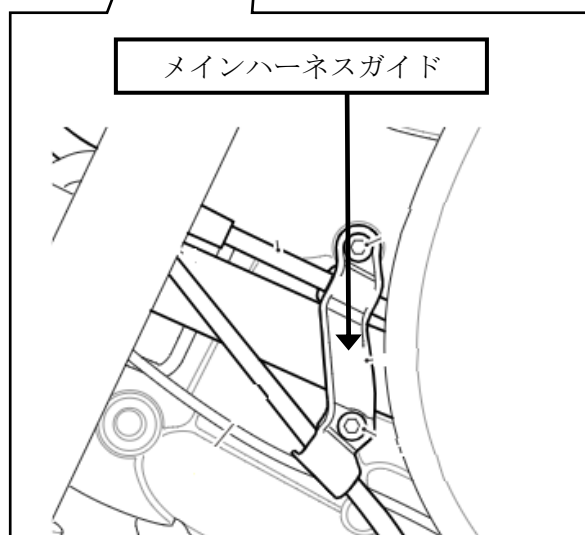
### 基準不適合発生箇所

メインワイヤーハーネスとクラッチケーブルを保持するメインハーネスガイドの形状が不適切なため、ハンドルを左右に切った際、当該ハーネスが引っ張られるものがある。そのため、ハーネス内の配線が断線し、最悪の場合、走行中にエンジンが停止し、再始動できなくなるおそれがある。

全車両、メインハーネスガイドを対策品に交換する。なお、メインワイヤーハーネスが損傷している場合は当該ハーネスを新品に交換する。

識別：対策後は車台番号の末尾付近に白色のペイントマークを塗布する。
