## 改善箇所説明図

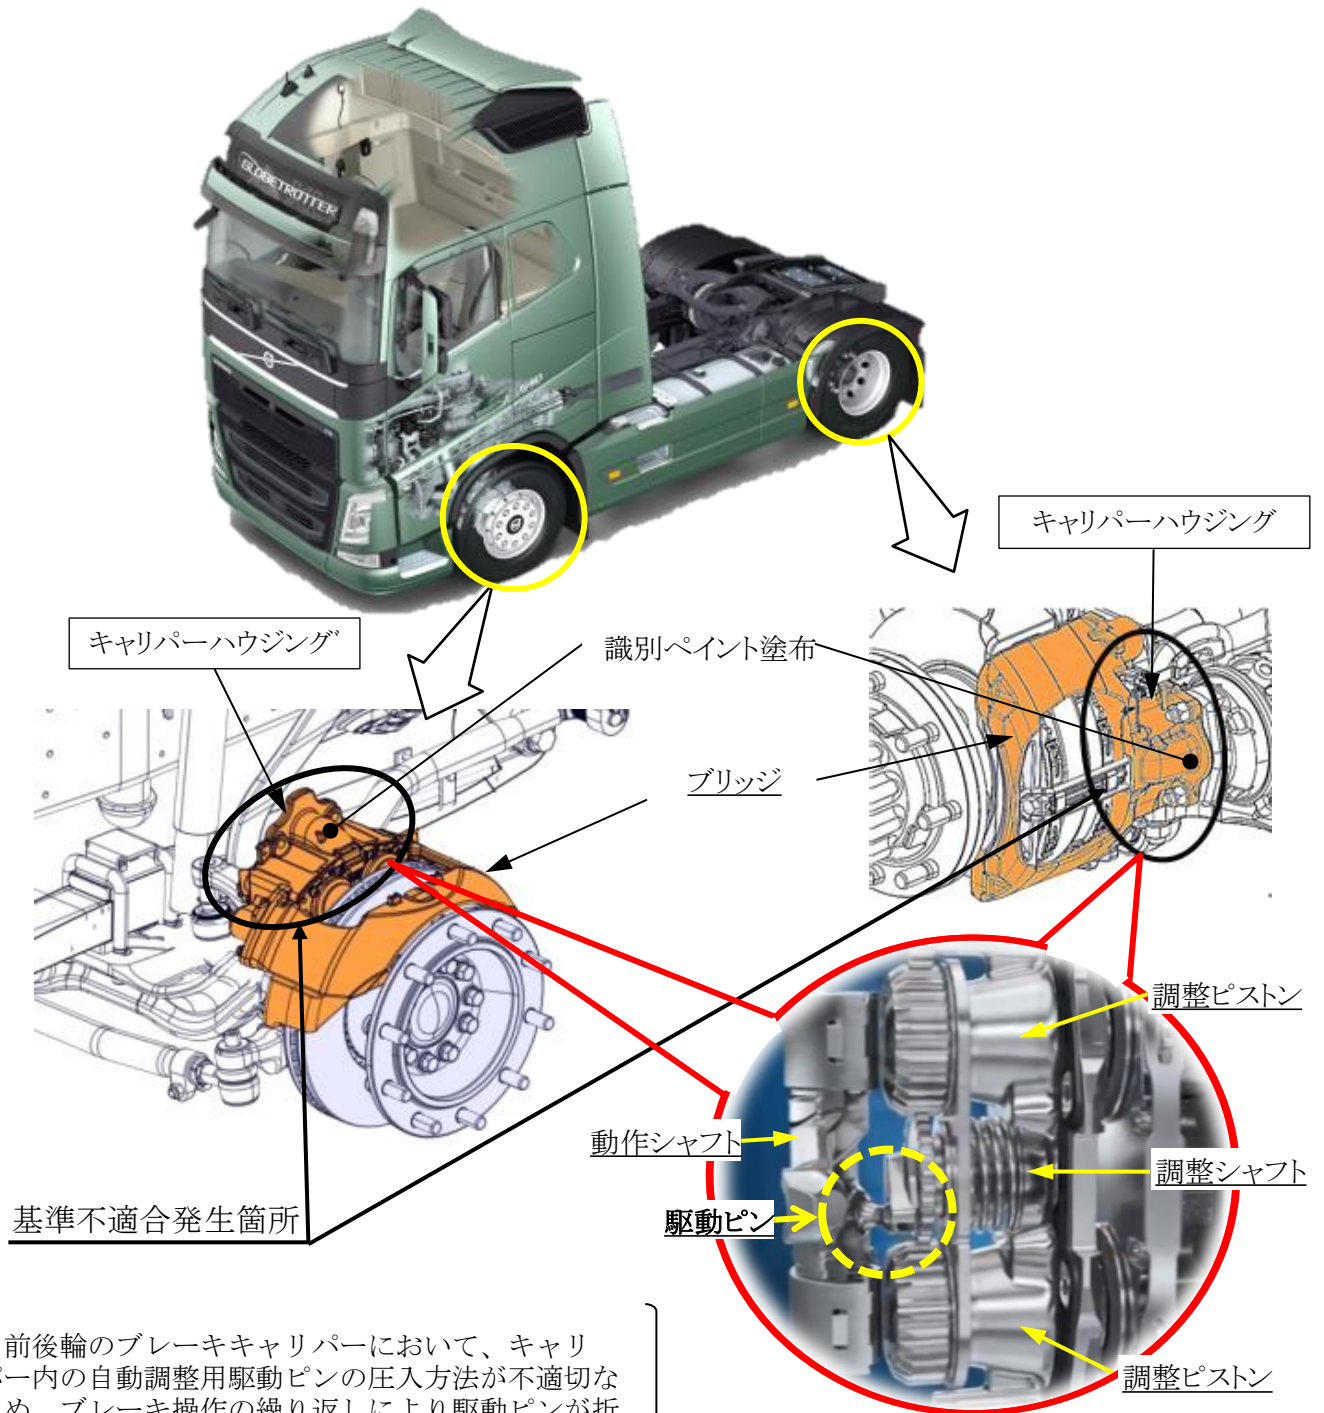
前後輪のブレーキキャリパーにおいて、キャリパー内の自動調整用駆動ピンの圧入方法が不適切なため、ブレーキ操作の繰り返しにより駆動ピンが折損するものがある。そのため、ブレーキパッドの摩耗が進行しても、ブレーキパッドとブレーキディスクとの隙間が自動調整されず、走行ブレーキ及び駐車ブレーキの性能が低下するおそれがある。

全車両、キャリパーハウジング部のシリアル番号を確認し、該当する場合はキャリパーハウジングを良品に交換する。

識別：キャリパーハウジングの頭部に白色または黄色のペイントを塗布する。
