# 改善箇所説明図

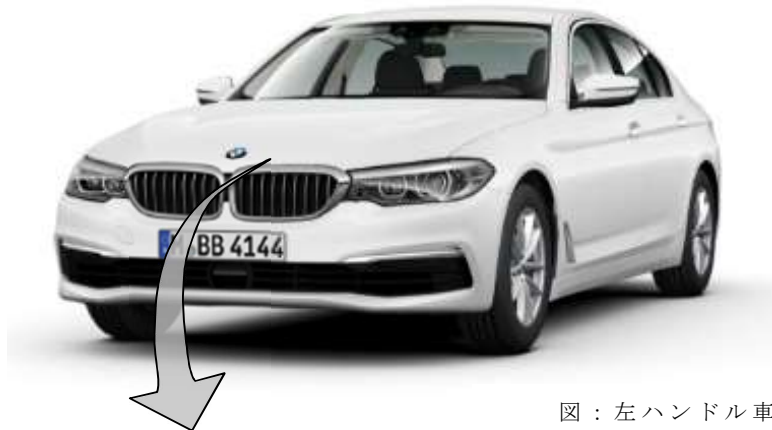
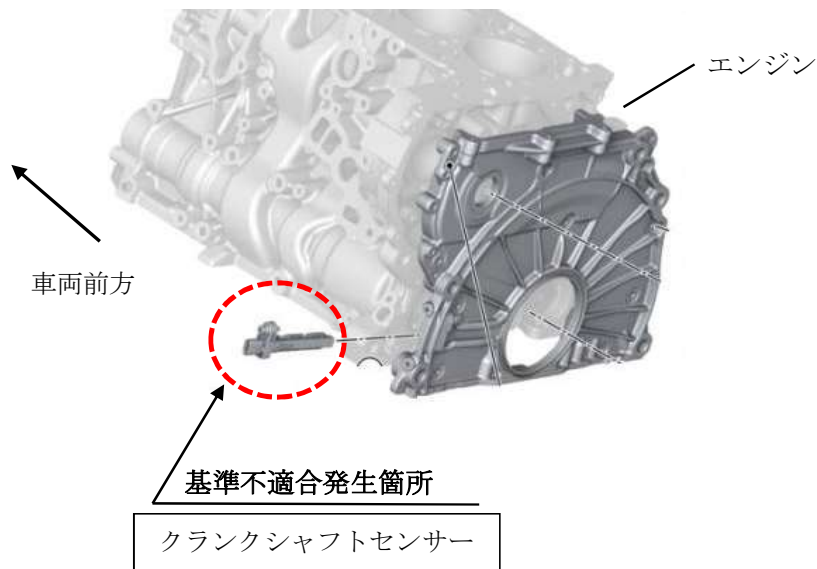
図：左ハンドル車

原動機において、クランクシャフトセンサーのプログラムが不適切なため、クランクシャフトの位置が適切に検出されず、エンジンコントロールユニットに誤った信号が入力される。そのため、燃料の噴射タイミングと点火時期を正確に制御することができず、エンジンの回転が安定しなくなり、最悪の場合、走行中にエンジンが停止するおそれがある。

全車両、クランクシャフトセンサーを対策品に交換する。

識別：左フロントドアアヒンジ取り付けボルト（下側）の頭に白ペンを塗布する。
