# 改善箇所説明図

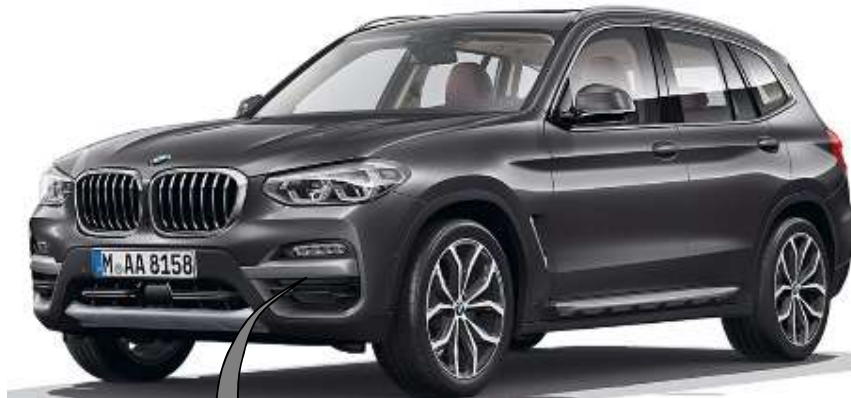
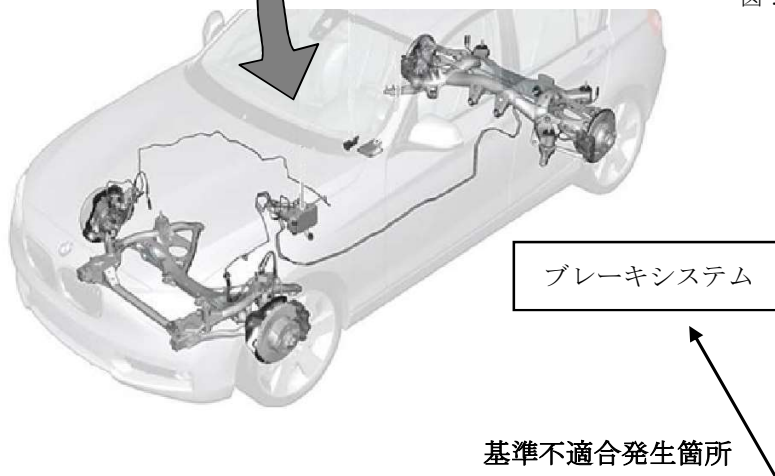
図：左ハンドル車

制動装置において、ブレーキキャリパー製造時のメッキ加工管理が不適切なため、ブレーキシステムのキャリパー構成部品とブレーキフルードの間に気泡が発生するものがある。そのため、発生した気泡がブレーキシステム内に溜まり、最悪の場合、ブレーキの性能が低下するおそれがある。

全車両、ブレーキシステムのエア抜き作業を実施する。

識別：左リアドアロアヒンジ取り付けボルト（下側）の頭に白ペンを塗布する。
