# 改善箇所説明図

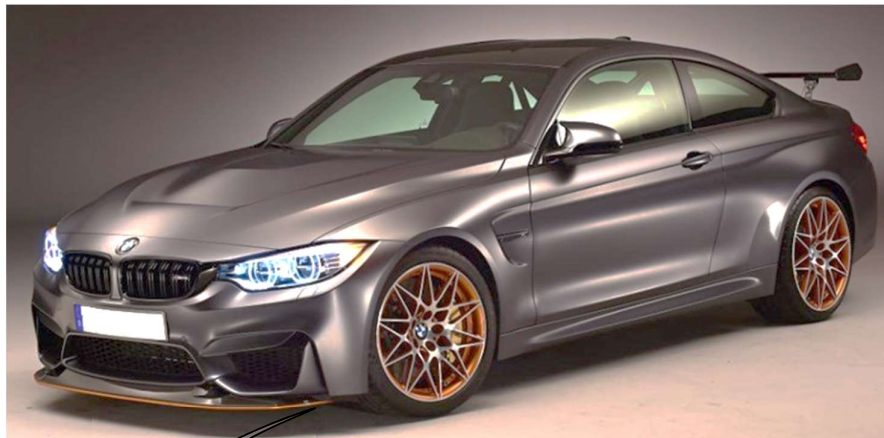
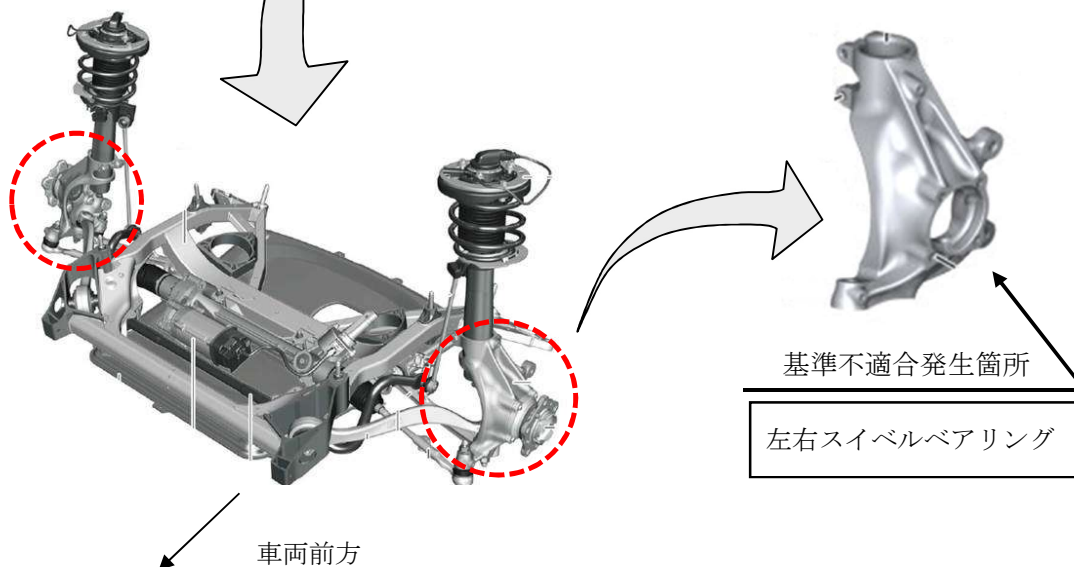
図：左ハンドル車

フロント緩衝装置において、スイベルベアリングの材料選定と寸法設計が不適切なため、耐久性が不足しているものがある。そのため、走行振動により、スイベルベアリングの緩衝装置（ストラット）を固定するクランプ部分に亀裂が生じ、走行中に異音が発生するおそれがある。

全車両、左右スイベルベアリングを対策品に交換する。

識別：左ドアアロアヒンジ取り付けボルト（下側）の頭に白ペンを塗布する。
