## 改善箇所説明図

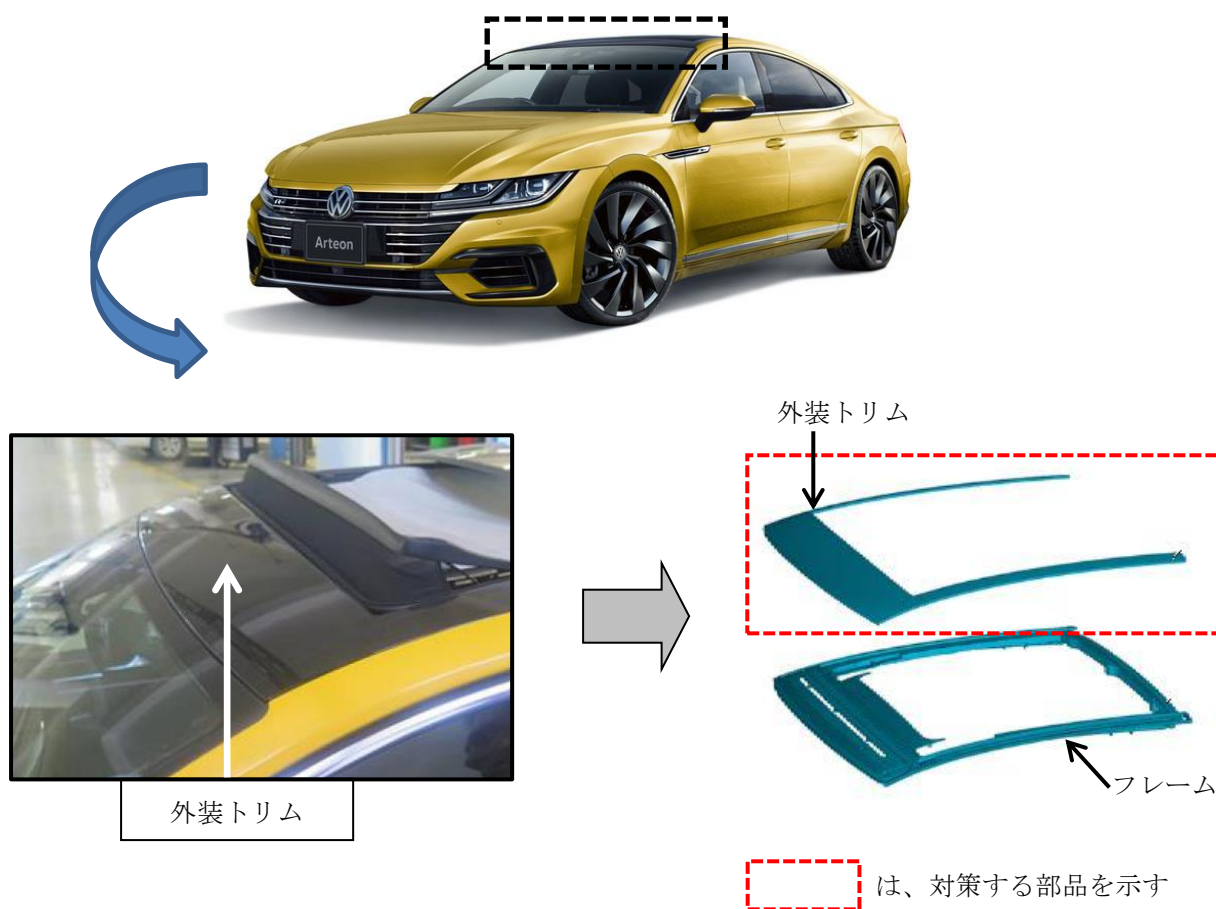
パノラマスライディングルーフの外装トリムを交換する作業において、部品カタログの表記が不適切なため、正規と異なるプライマーを使用したものがある。そのため、トリムとフレームの接着性が低下して剥がれ、最悪の場合、当該トリムが走行中に脱落するおそれがある。

全車両、外装トリムを、正規のプライマーを使用し新品の外装トリムに交換する。
