## 改善箇所説明図

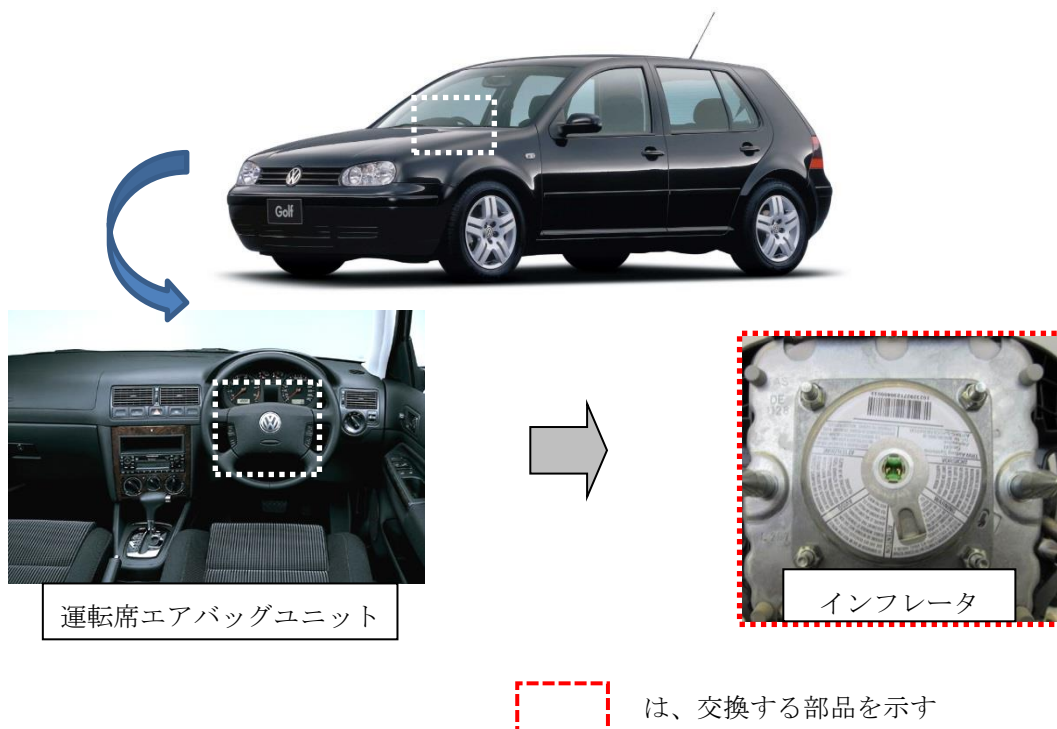
運転席エアバッグのインフレーター(膨張装置)の製造過程において、ガス発生剤の湿度管理が不適切なため、ガス膨張剤に湿気を含んだ状態で封入されたものがある。そのため、大きな温度変化を繰り返すと、ガス発生剤の劣化を助長し、エアバッグ展開時に想定以上の膨張力が発生しインフレーター容器が破損するおそれがある。

全車両、運転席用エアバッグインフレーターを良品と交換する。
