## 改善箇所説明図

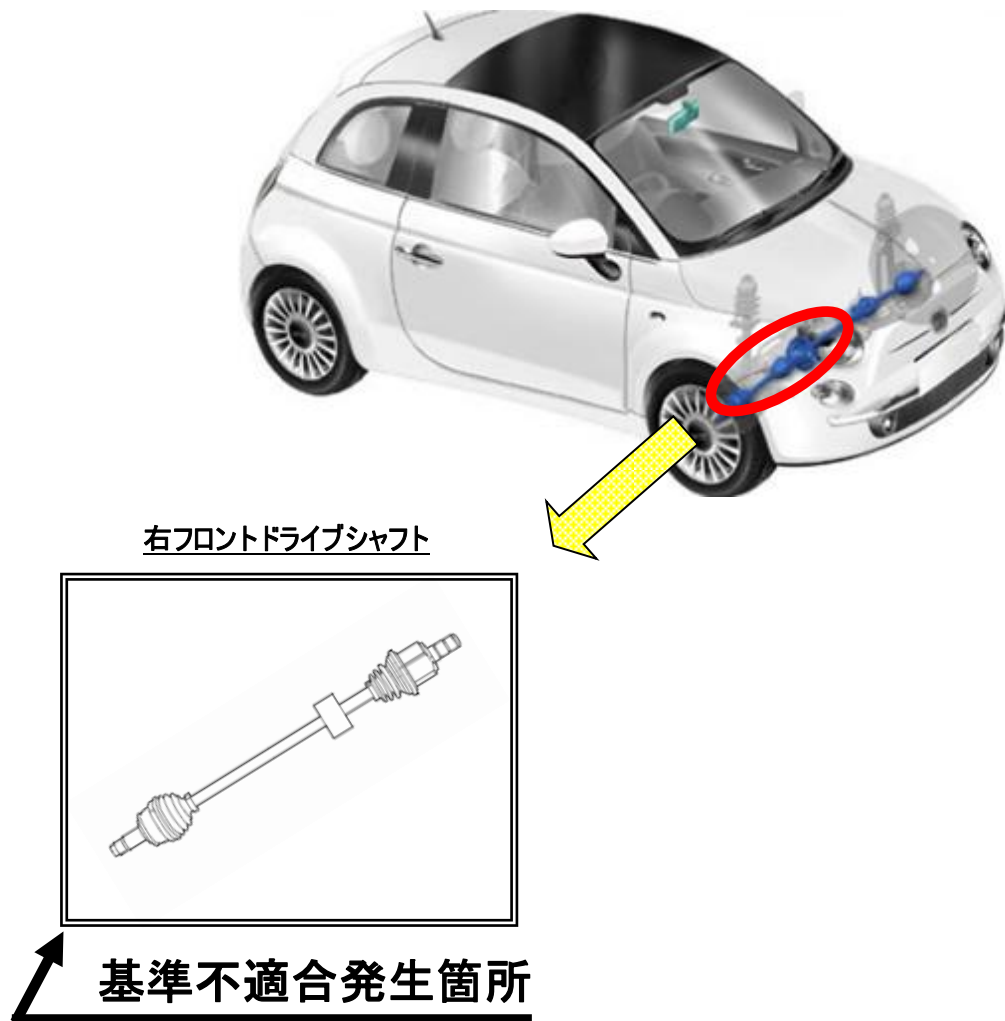
動力伝達装置の右フロントドライブシャフトにおいて、製造管理が不適切なため、強度が不足した部材が使用されているものがある。そのため、使用過程においてシャフトが破損し、走行できなくなるおそれがある。

: 対策部位を示す

全車両、右フロントドライブシャフトを良品に交換する。

識別 : 右フロントドライブシャフトの頭部に黄色ペイントを塗布する
