## 改善箇所説明図

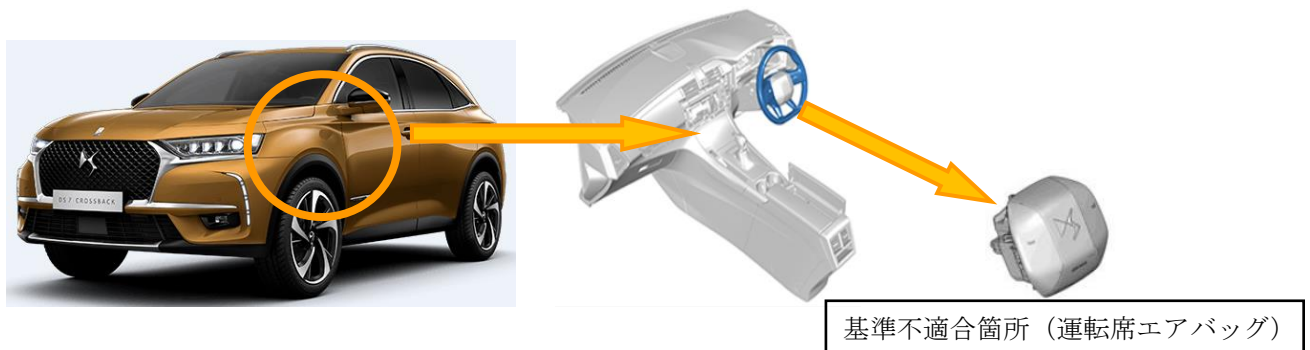
注：  は交換する部品を示す

運転席用エアバッグにおいて、製造工程のクッション格納作業用工具が不適切なため、クッションカバーが損傷した状態で格納されているものがある。そのため、エアバッグのクッション機能が劣るものがあり、最悪の場合、エアバッグ展開時に乗員の保護が十分できないおそれがある。

全車両、運転席用エアバッグユニットを対策品に交換する。

運転席ドアストライカー取り付けボルトの上側1つに黒ペイントを塗る。
