## 改善箇所説明図

### 基準不適合発生箇所

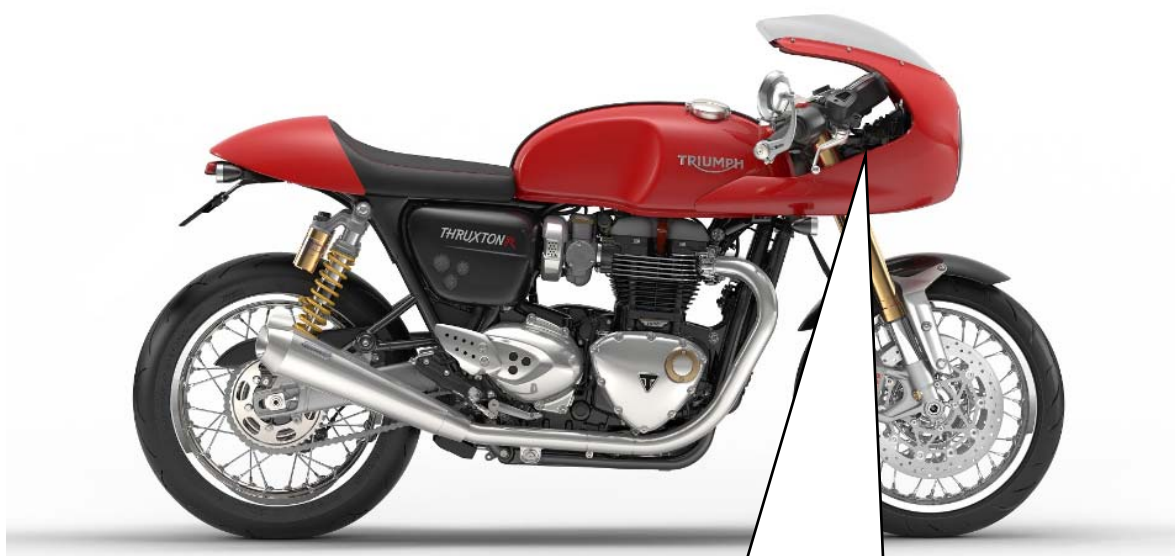
フェアリングキットに含まれるイグニッションスイッチにおいて、サブハーネスガイドの形状が不適切なため、ハンドルを左右に切った際、サブハーネスが引っ張られるものがある。そのため、当該ハーネス内の配線が断線し、最悪の場合、走行中にエンジンが停止し、再始動できなくなるおそれがある。

全車両、フェアリングキットの装着の有無を確認し、フェアリングキットが装着してある場合は、サブハーネスガイドを対策品に交換する。
