## 改善箇所説明図

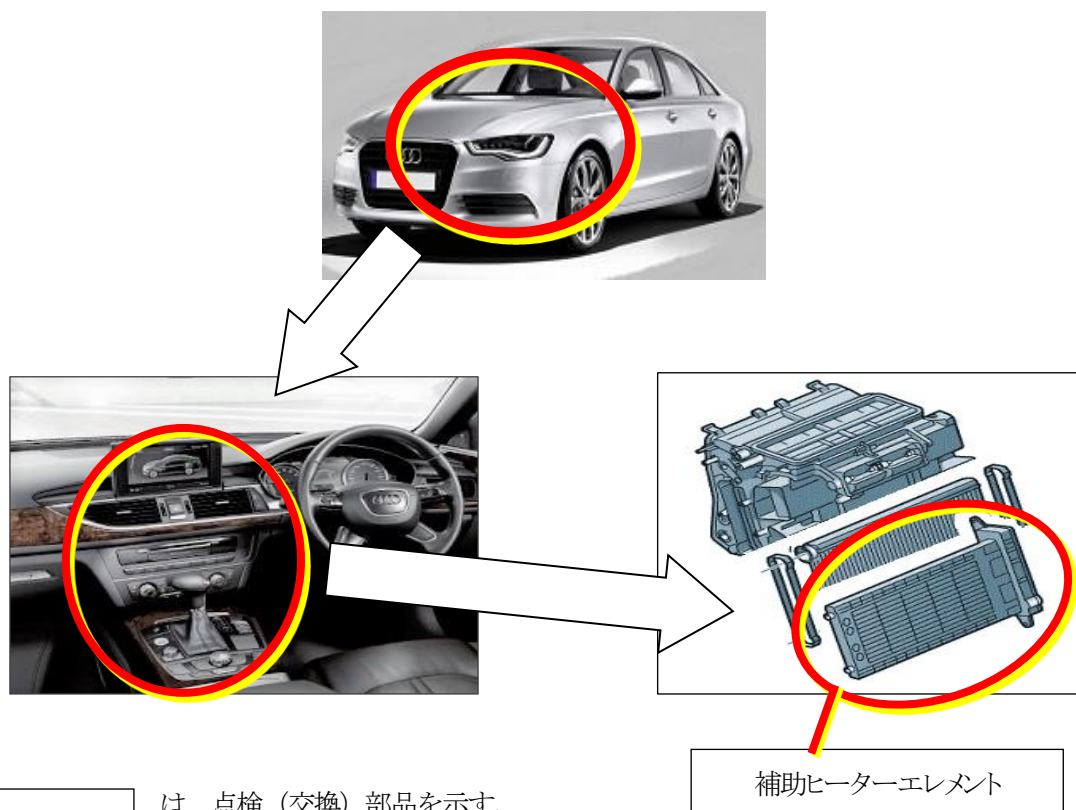
電気式の補助ヒーターエレメントにおいて、製造時のコネクタの嵌合が不十分なため、接触不良状態のものがある。そのため、そのままの状態で使用を続けると、当該部分が発熱し、最悪の場合、火災が発生するおそれがある。

全車両、補助ヒーターエレメントのコネクタを点検し、嵌合状態が不適切なものはヒーターエレメントを交換する。

識別：車両識別プレートの下側に、白色で直径5mm程度のマークを塗布する。
