# 改善箇所説明図

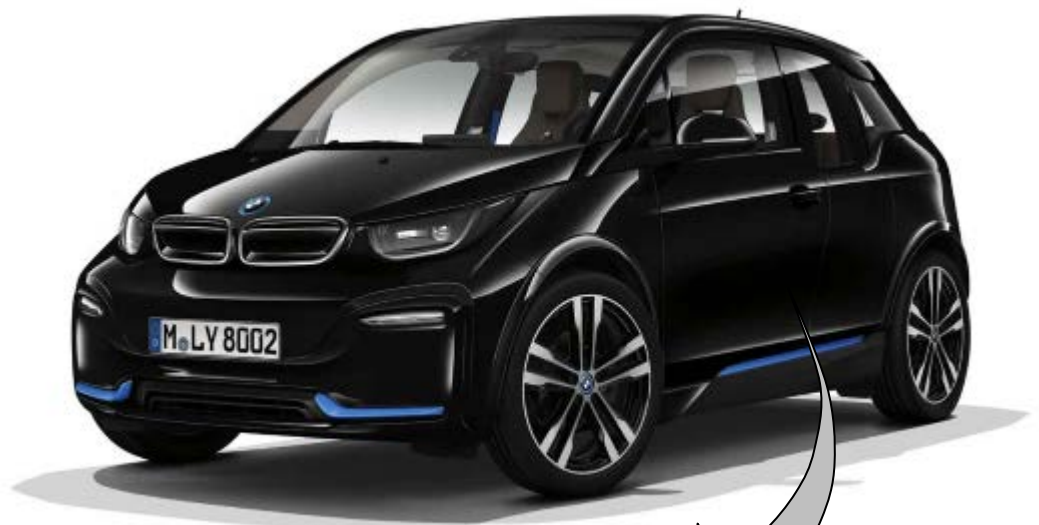
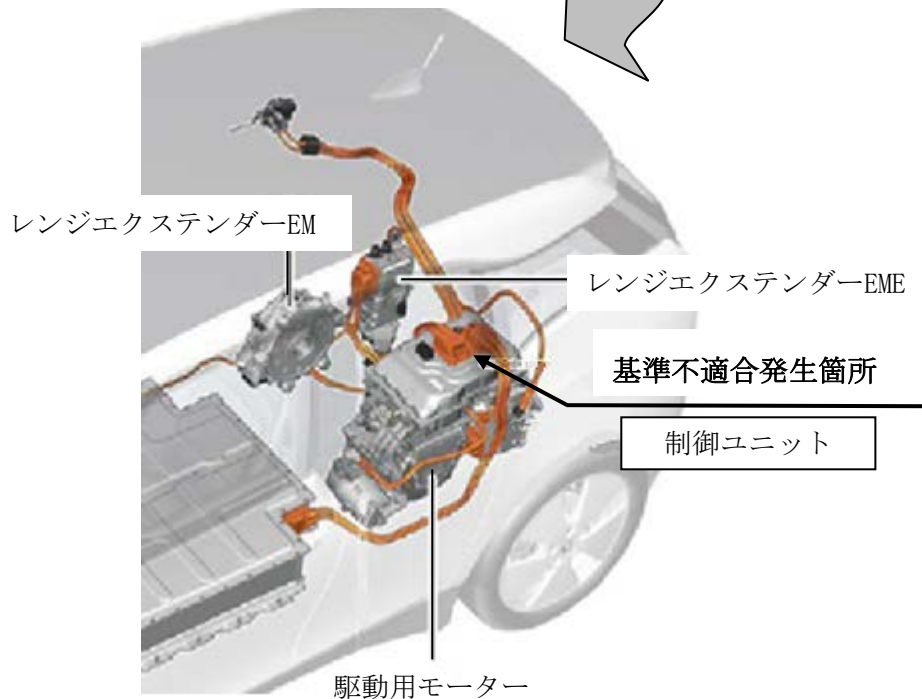
図：左ハンドル

駆動用モーターの制御ユニットに使用される配線基板において、メッキの工程管理が不適切なため、メッキが正しく行われていないものがある。そのため、駆動系統の警告メッセージが表示し、制御ユニットの機能が一時的に停止して、動力の伝達ができず、最悪の場合、走行できなくなるおそれがある。

全車両、駆動用モーターの制御ユニットを対策品に交換する。

識別：左フロントドアアアヒンジ取り付けボルト（下側）の頭に白ペンを塗布する。
