## 改善箇所説明図

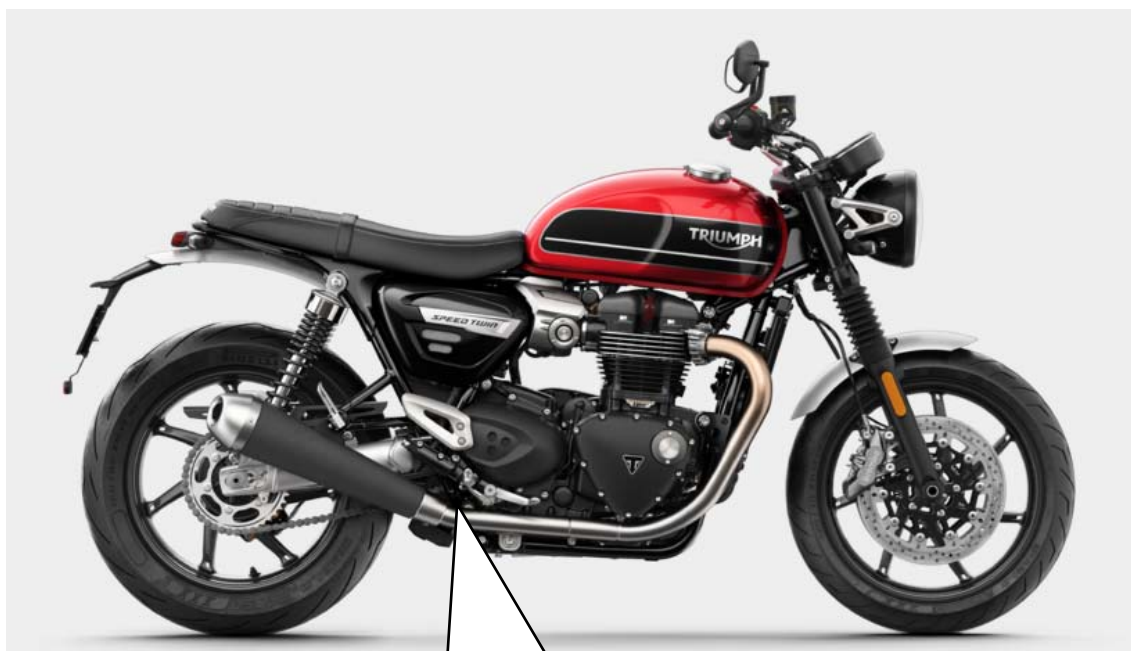
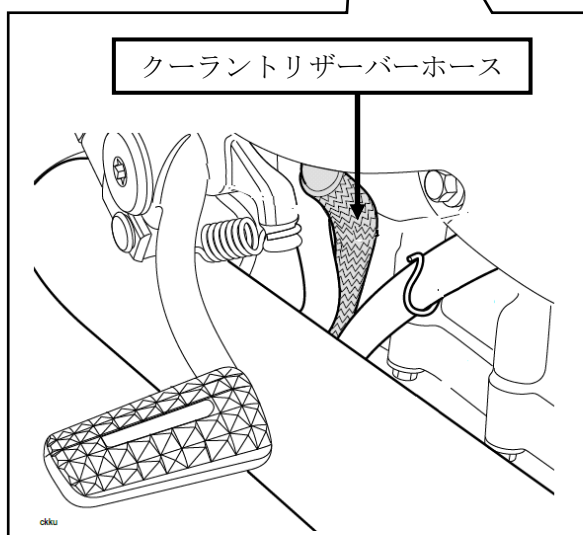
クーラントリザーバーホース

### 基準不適合発生箇所

クーラントリザーバーホースの組み付けが不適切なため、マフラーと接触しているものがある。そのため、当該ホースがマフラーの熱により損傷し、冷却水が漏れ、最悪の場合、後輪タイヤに付着し、転倒するおそれがある。

全車両、クーラントリザーバーホースの組み付けの状態を点検し、不適切な場合は適切に組み付け直す。なお、当該ホースが損傷しているものは新品に交換する。

識別：対策後は車台番号の末尾付近に白色のペイントマークを塗布する。
