## 改善箇所説明図

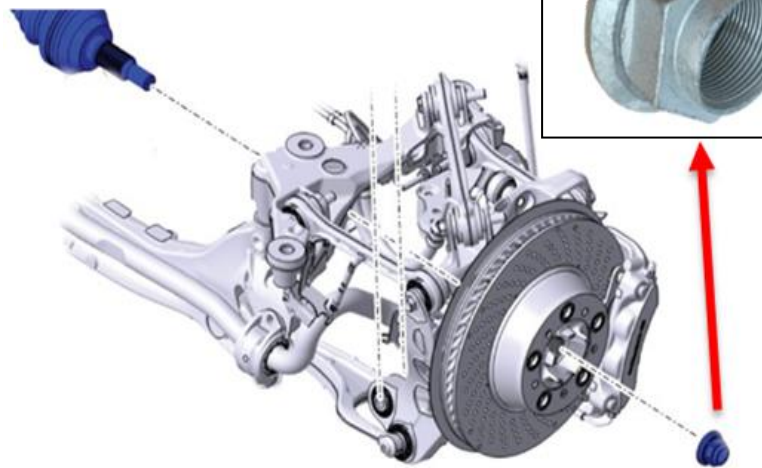
リヤドライブシャフトナット

リヤドライブシャフトナットにおいて、加工方法が不適切なため、正しいトルクで締め付けられていないものがある。そのため、当該ナットがゆるみ、最悪の場合、ドライブシャフトが破損するおそれがある。

全車両、左右リヤドライブシャフトナットを良品に交換し、正しいトルクで締め付ける。

識別： 改善作業済車両には車台番号打刻の左側に黄色ペイントを塗布する。
