# 改善箇所説明図

## 電動パワーステアリングギヤ

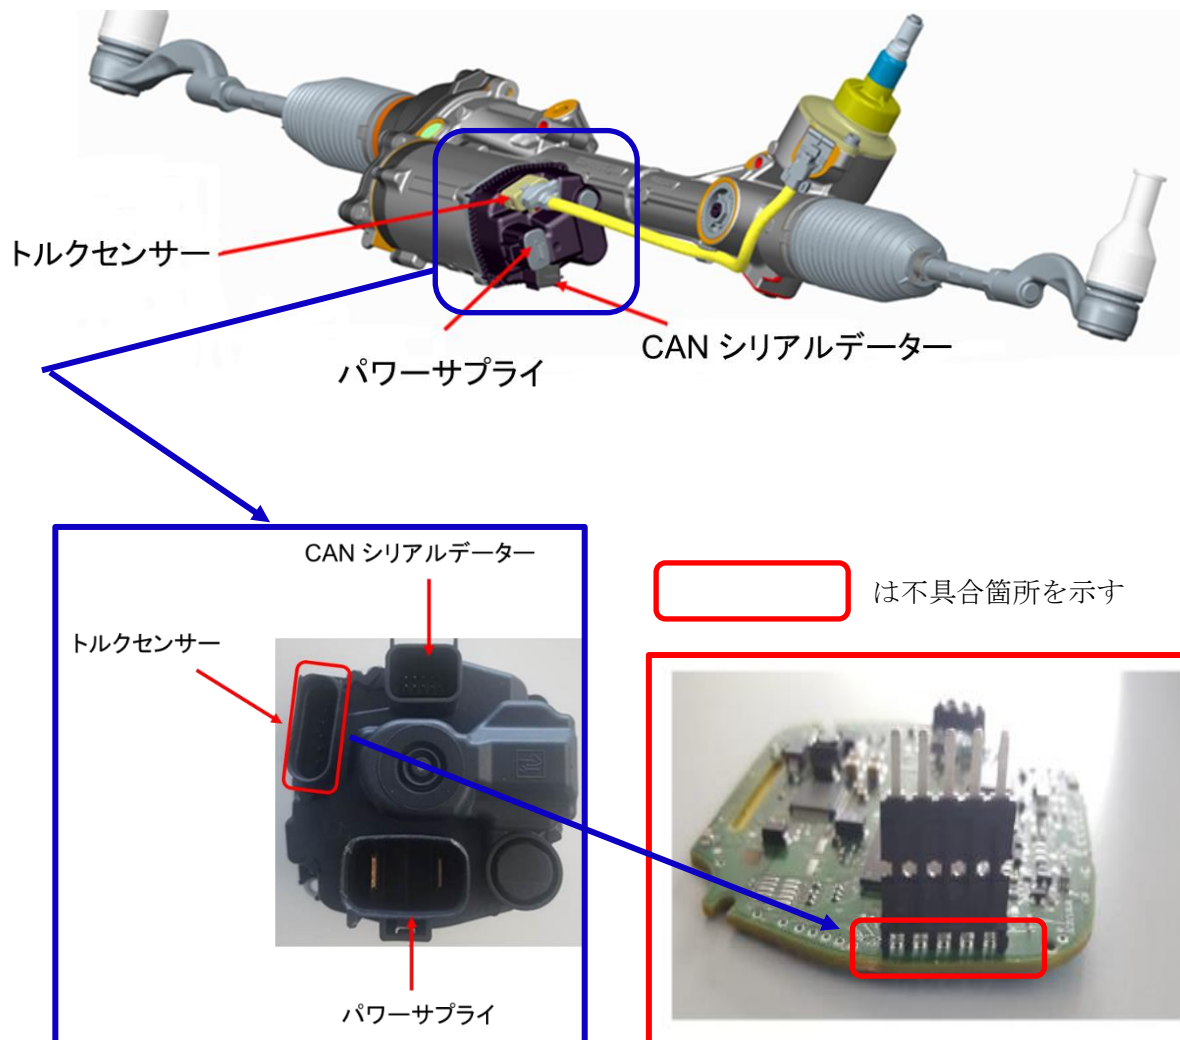
電動パワーステアリングシステムにおいて、コネクタの加工装置のメンテナンスが不十分なため、基板の端子が正しく挿入されていないものがある。そのため、走行振動等により回路が断線し、ステアリングアシストが失われるおそれがある。

全車両、電動パワーステアリングギヤアセンブリを良品に交換する。

左ボディーストラクチャー部に黄色ペイントを塗布する。
