## 改善箇所説明図

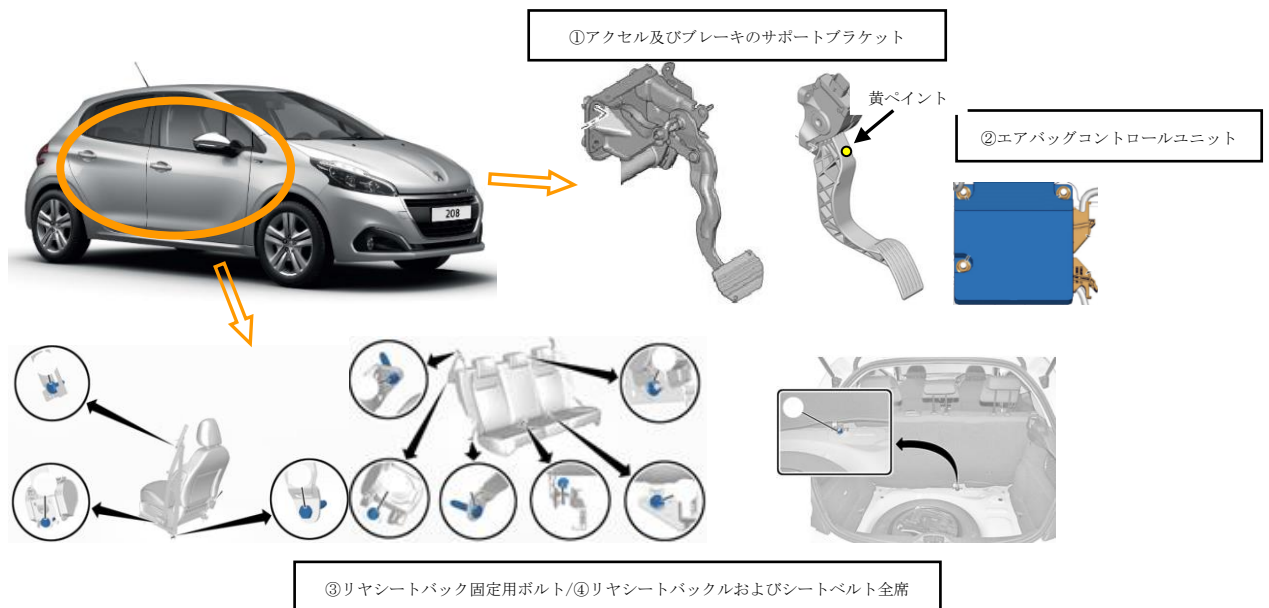
注：   は規定トルクでの締め付け箇所を示す

- ①アクセル及びブレーキのサポートブラケットにおいて、締め付け作業が不適切なため、締め付けトルクが不足している可能性がある。そのため、走行振動等により当該ナットが緩み、最悪の場合、ナットが外れてアクセルおよびブレーキ操作ができなくなるおそれがある。
- ②エアバッグコントロールユニットの取付けナットにおいて、締め付け作業が不適切なため、締め付けトルクが不足している可能性がある。そのため、走行振動等により当該ナットが緩み、最悪の場合、ナットが外れてエアバッグコントロールユニットが脱落し、エアバッグの作動ができなくなるおそれがある。
- ③リヤシートバック固定用ボルトにおいて、締め付け作業が不適切なため、締め付けトルクが不足している可能性がある。そのため、走行振動等により当該ナットが緩み、最悪の場合、ナットが外れて乗員の拘束ができなくなるおそれがある。
- ④リヤシートバックルおよびシートベルト全席において、締め付け作業が不適切なため、締め付けトルクが不足している可能性がある。そのため、走行振動等により当該ナットが緩み、最悪の場合、ナットもしくはボルトが外れて乗員の拘束ができなくなるおそれがある。

- ①～④全車両、当該ナットおよびボルトの締め付け状態を確認し、トルクが不足している場合は、規定のトルクで締め付ける。

アクセルペダルのレバー上部に黄ペイントを塗る。
