## 改善箇所説明図

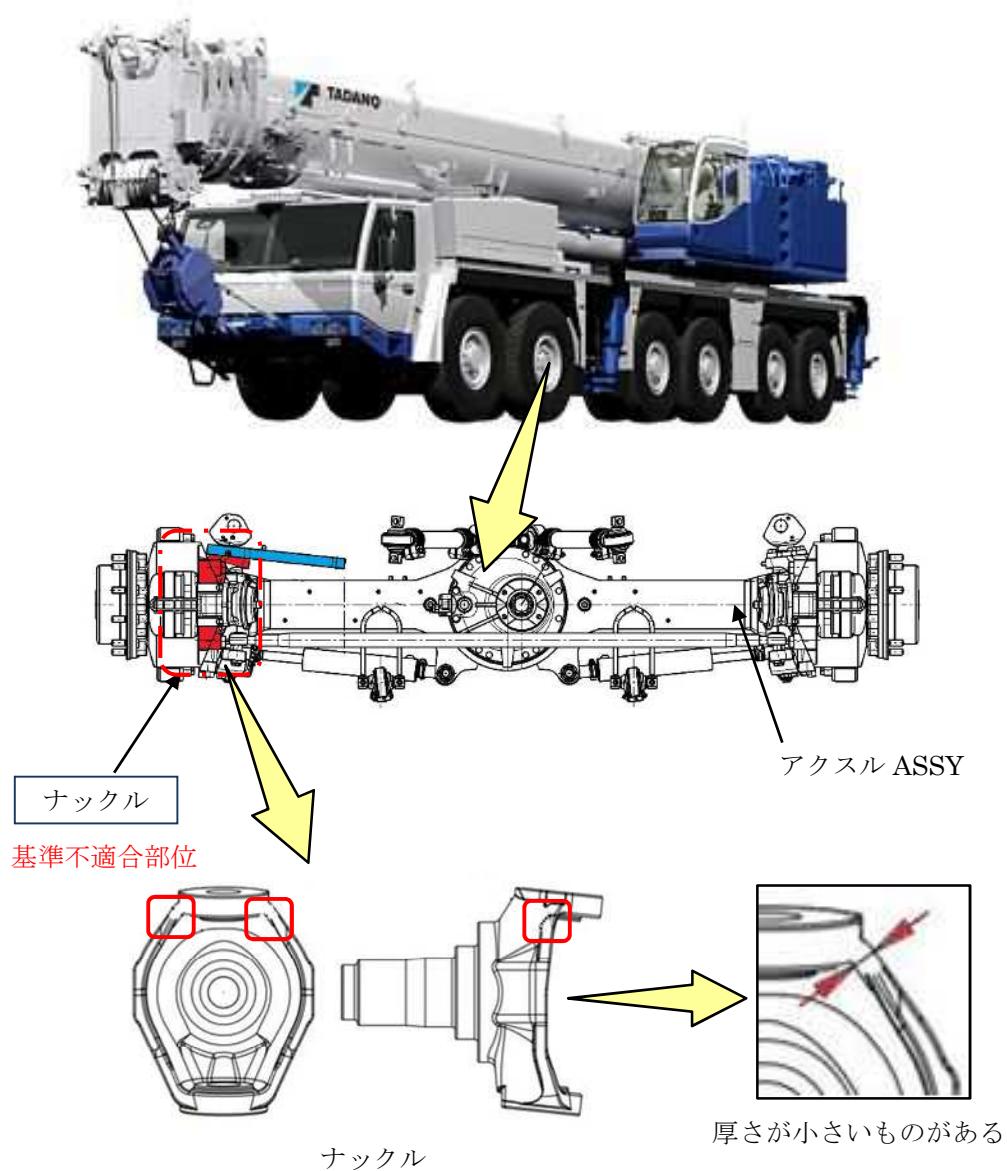
クレーン用台車のアクスルにおいて、設計図面指示が不適切なため、ナックルの厚さが不足しているものがある。そのため、長期間使用を続けると、ナックル上部に亀裂が発生し、最悪の場合、正常な操舵ができなくなるおそれがある。

全車両、当該ナックルの厚さを点検し、厚さが不足しているものは良品に交換する。

識別：アクスル銘板への白色マーキングにより識別する。
