# 改善箇所説明図

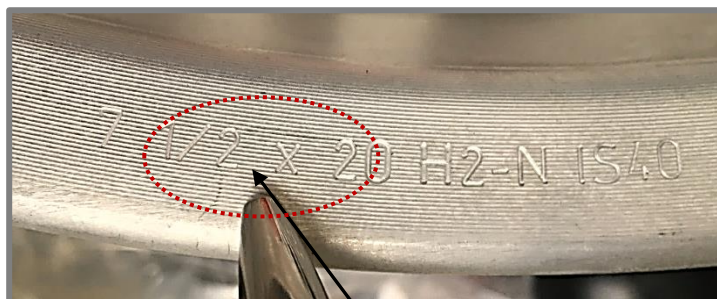
ホイール裏側

**基準不適合発生箇所**

ホイールの表示

(写真は不具合の状態を示す)

走行装置（ホイール）において、「軽合金製ディスクホイールの技術基準」に規定されている当該技術基準に適合することを保証された製品に対して行う表示（フランジ形状）が不足しているため、保安基準の適合性が確認できない。

全車両、全ホイールを良品と交換する。

識別：良品のホイールは目視で確認できるため、識別は行わない。
