## 改善箇所説明図

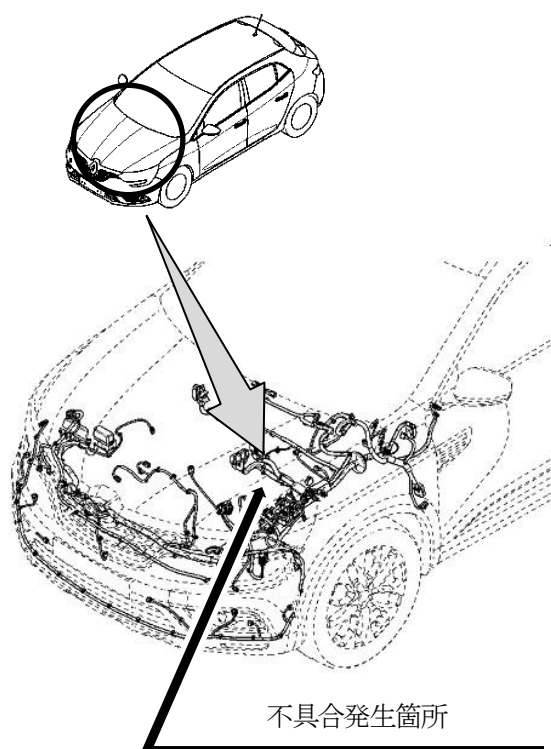
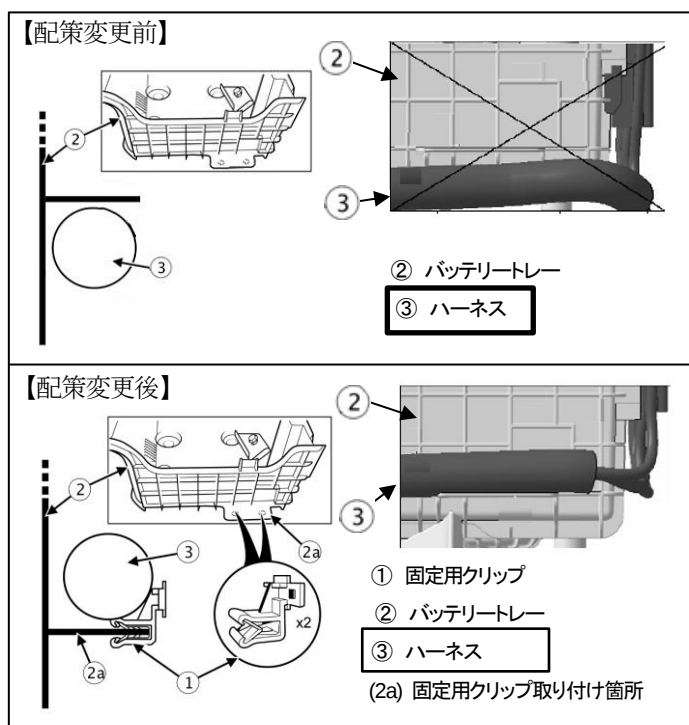
注:  は、点検し配策を変更、被膜が損傷している場合は交換を行う部品を示す。

バッテリー用ハーネスの配策が不適切なため、トランスミッションマウントと当該ハーネスが干渉し、被膜が損傷することがある。そのため、ハーネスがショートし、ヒューズが切れるとともに警告灯が点灯して、最悪の場合、走行中にエンジンが停止するおそれがある。

全車両、バッテリーハーネスの配索を変更し、クリップで固定する。なお、当該ハーネスに損傷がある場合は、当該ハーネスを新品に交換し、配策を変更してクリップで固定する。
