## 改善箇所説明図

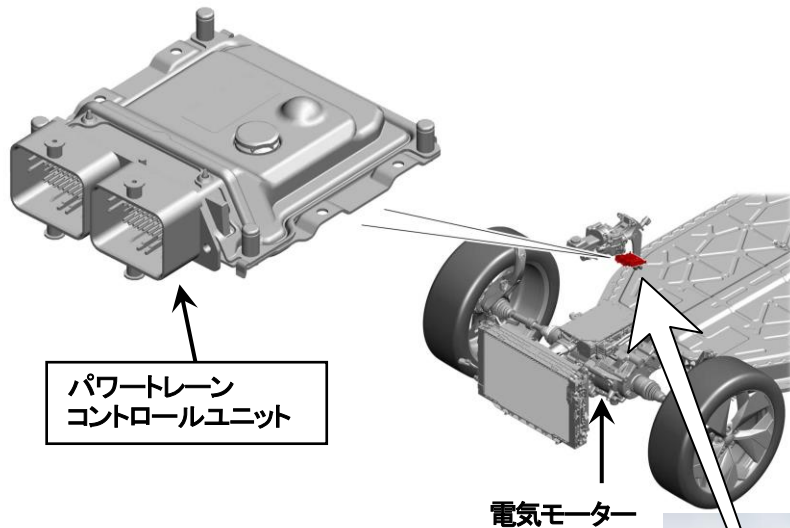
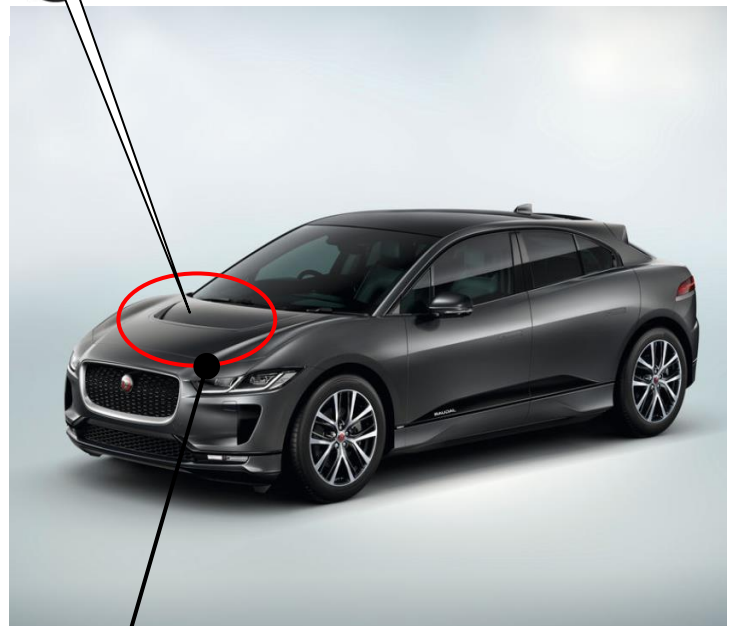
パワートレインコントロールユニットにおいて、回生ブレーキのプログラムが不適切なため、回生ブレーキが失陥した際に摩擦ブレーキに移行するまでの時間が長くなることがある。そのため、保安基準第12条（制動装置）の基準を満たさないおそれがある。

全車両、パワートレインコントロールユニットのプログラムを正規のプログラムに書き換える。

**識別：**助手席ドアヒンジボルトに白ペイントを塗布する。
