## 改善箇所説明図

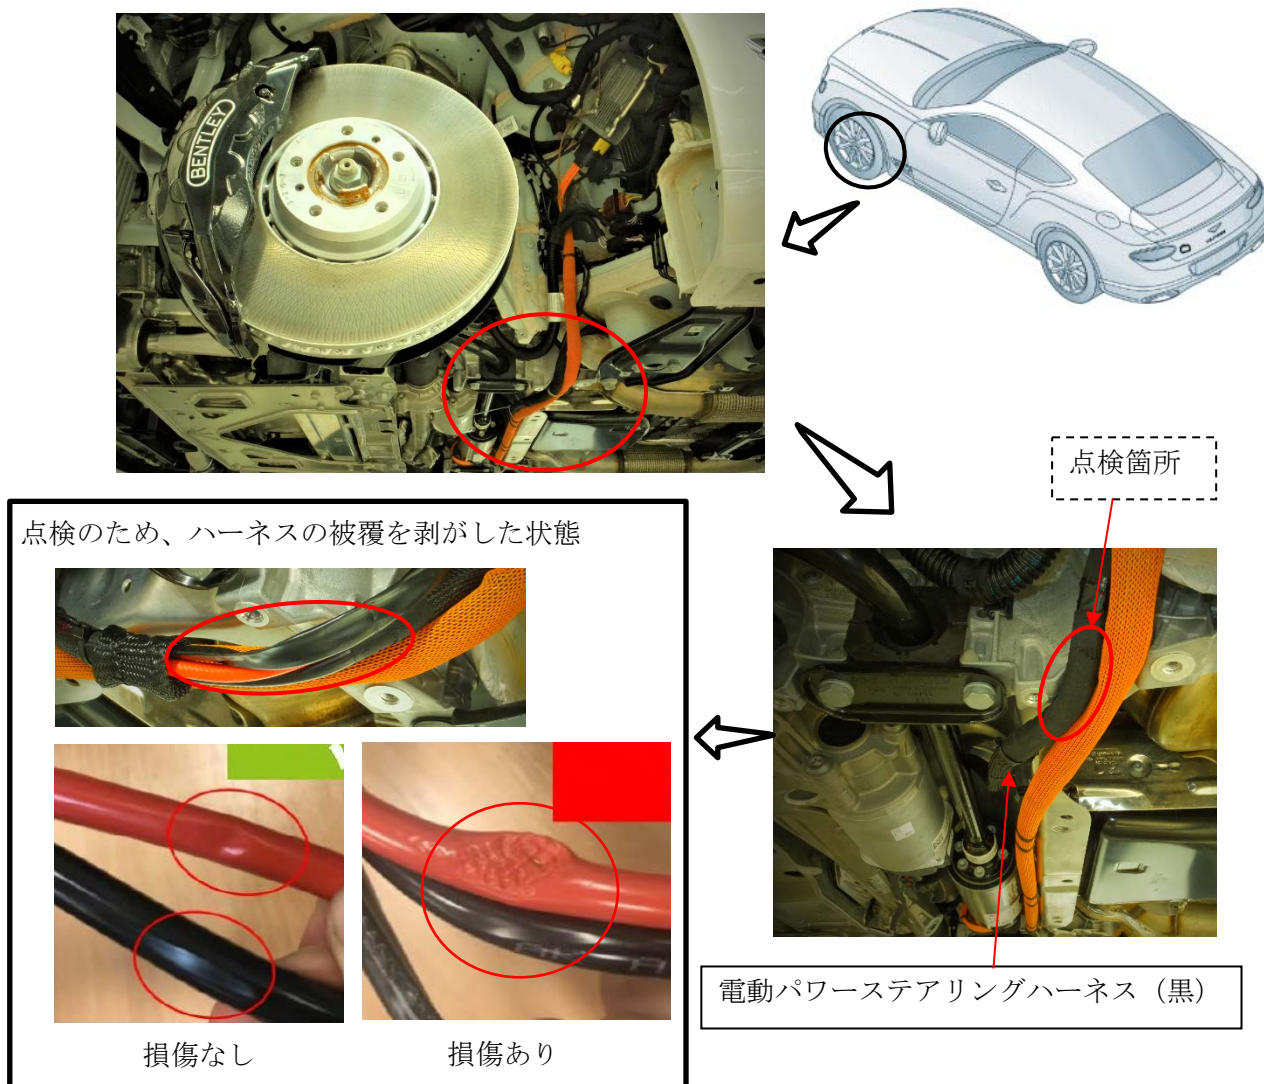
注意：  は点検し、損傷している場合は交換するハーネスを示す

は点検する箇所を示す。

電動パワーステアリング装置において、電気配線の配策が不適切なため、当該配線がサスペンションフレームとアンダーパネルの間に挟まれているものがある。そのため、走行時の振動等で被覆が削れ、サスペンションフレームに短絡することで警告灯が点灯し、ステアリングのアシスト機能が失われ、最悪の場合、火災に至るおそれがある。

全車両、電気配線の配策状態を点検し、不適切なものは適切な配策へ修正する。なお、ハーネスが挟まれて損傷しているものは、ハーネスを新品に交換する。

改善後は、フロントサブフレームに赤色のペイントを行い識別とする。
